# Mörrumsån

kartering av fysisk påverkan Elleholm–Granö

Rapportnamn: Mörrumsån – kartering av fysisk påverkan Granö–Elleholm.

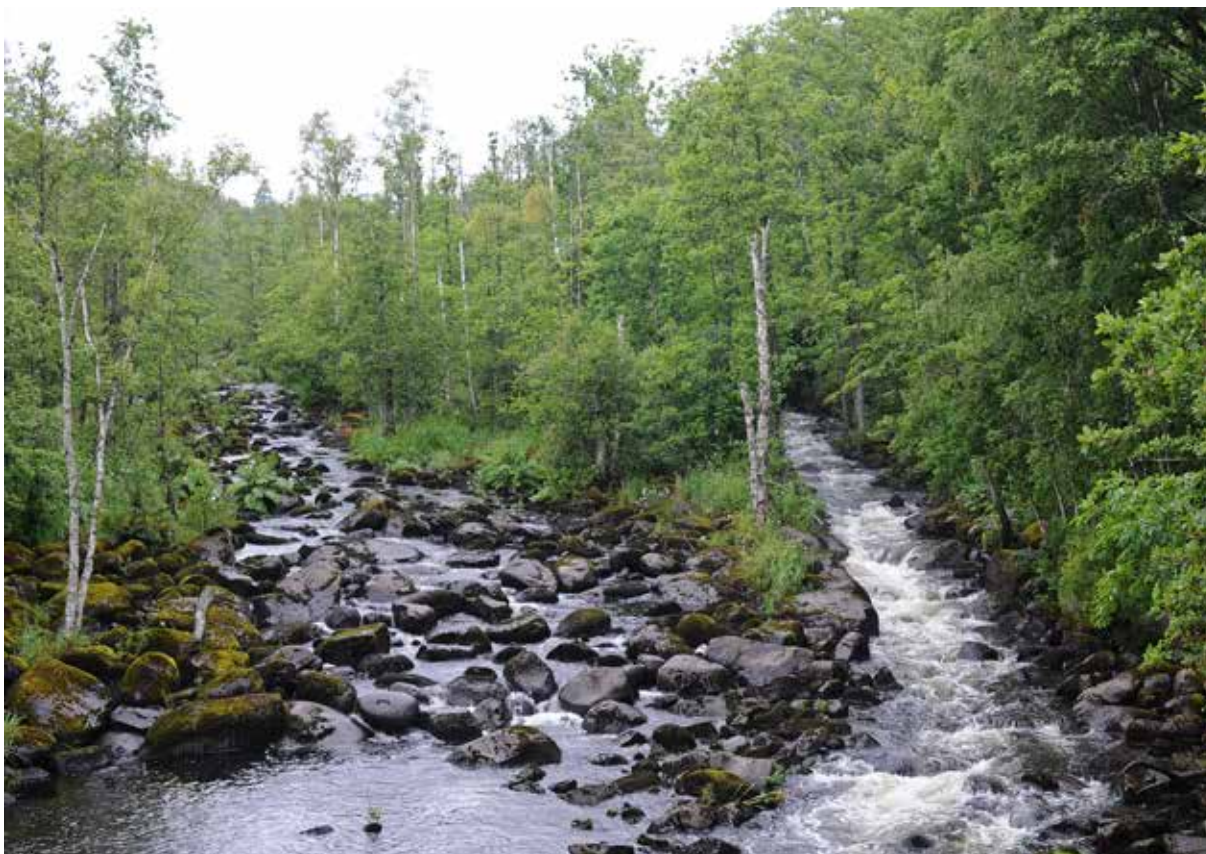
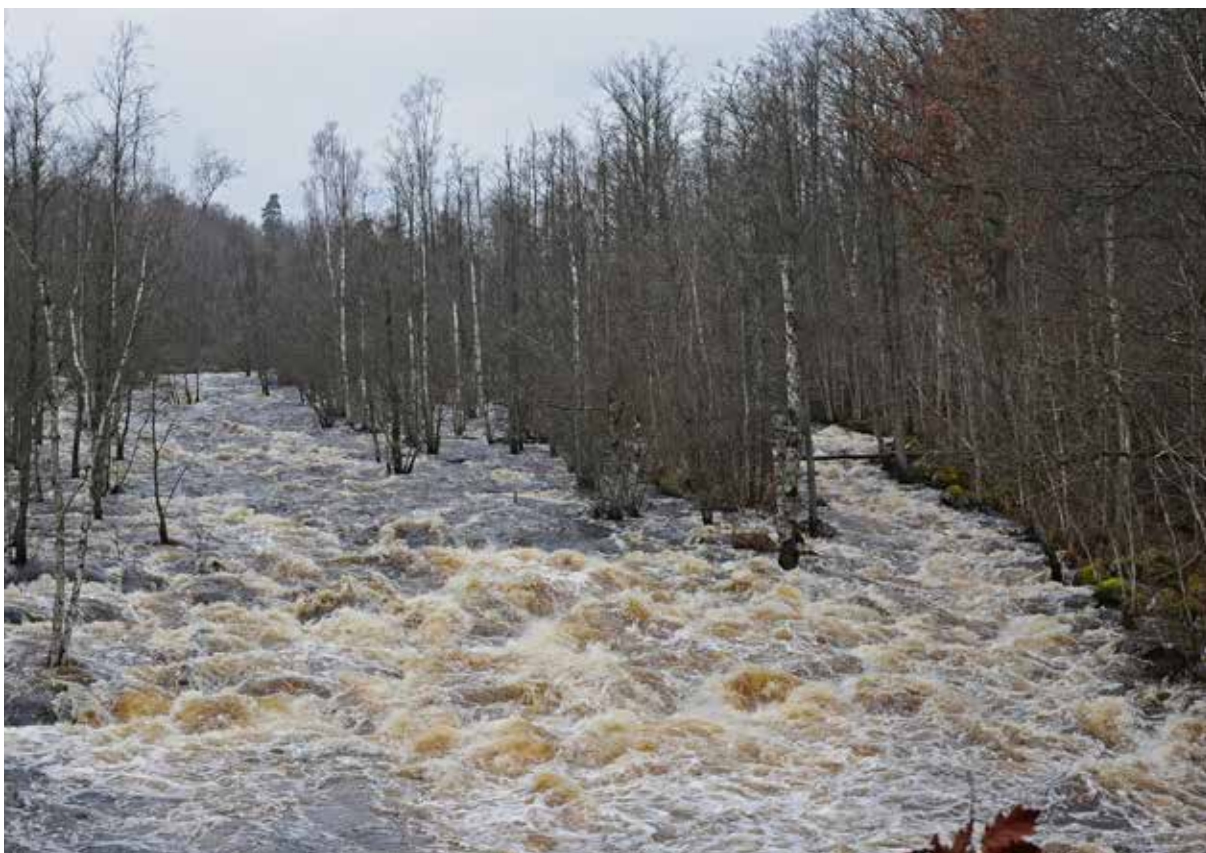
*Kungsforsen i torrfåran vid Hemsjö nedre kraftverk vid lågflöde ( $9,6 \text{ m}^3/\text{s}$ ) 24 juli 2017, respektive vid måttligt högflöde ( $72,4 \text{ m}^3/\text{s}$ ) 28 december 2017. De höga flödena gör det svårt att se några som helst strukturer i vattendraget, bland annat döljs den blockrensade sträckan till höger i bilden. Foto Mikael Svensson.*

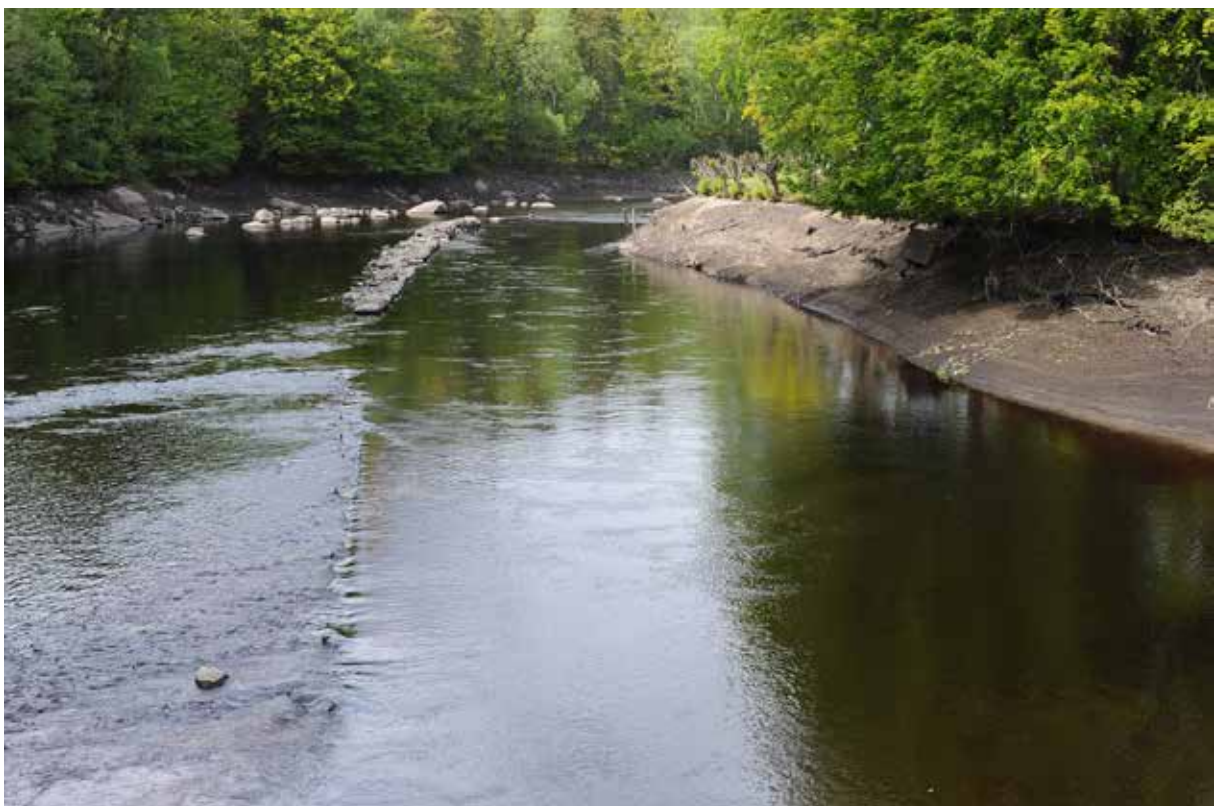
*Figur 5. I samband med avsänkningen av dammen vid Mariebergs kraftverk våren 2020 blottades såväl orörda partier som de kallmurade ledarmarna till en gammal intagskanal.  
Foto: Mikael Svensson.*

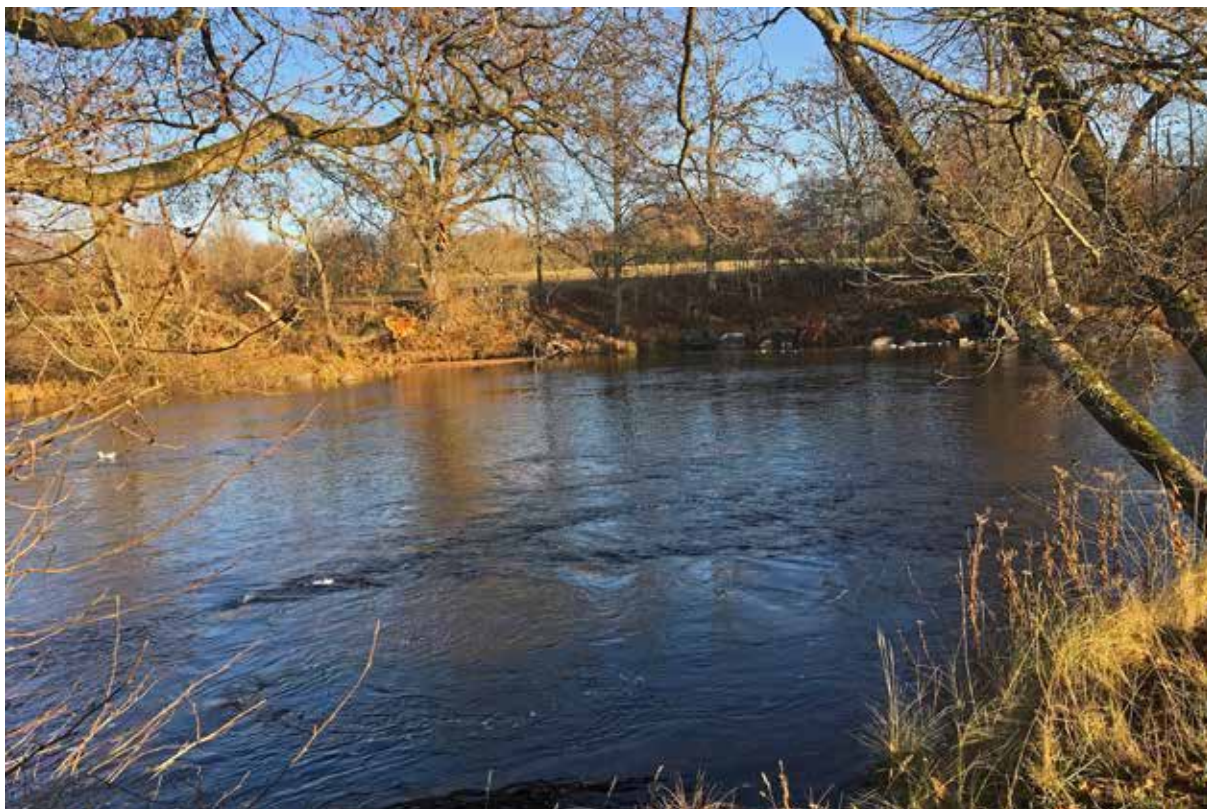
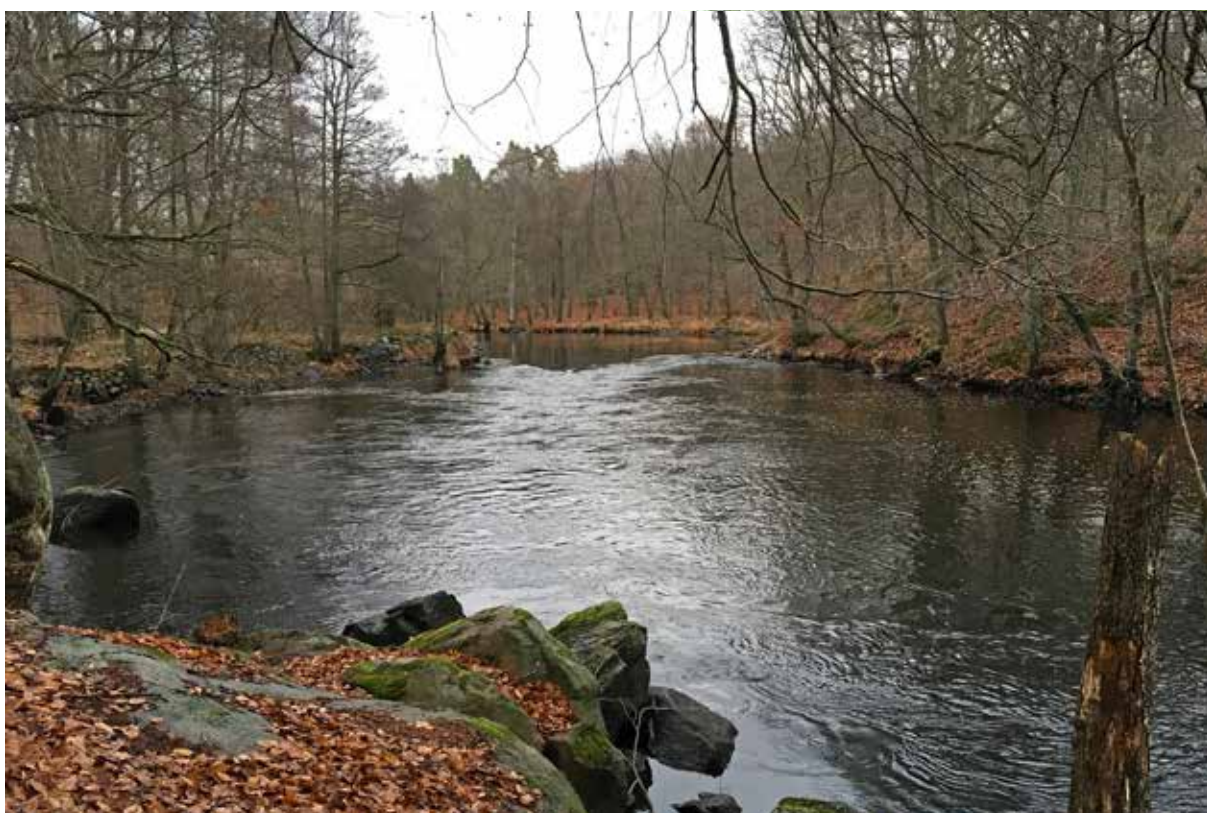
*Figur 16. Kombinationen av stora mer eller mindre blanka vattenytor utan uppstickande block och partier med riklig förekomst av hopdragna block längs stränderna visar att sträckan har rensats.*

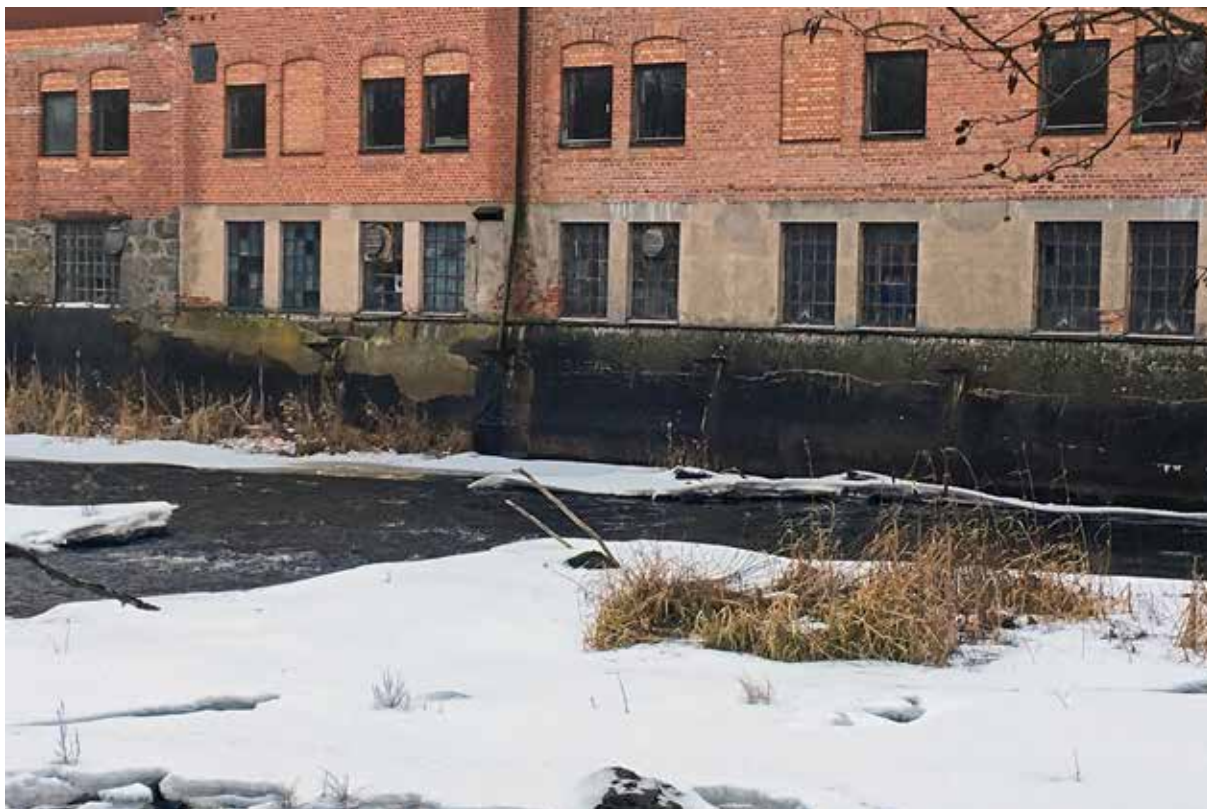
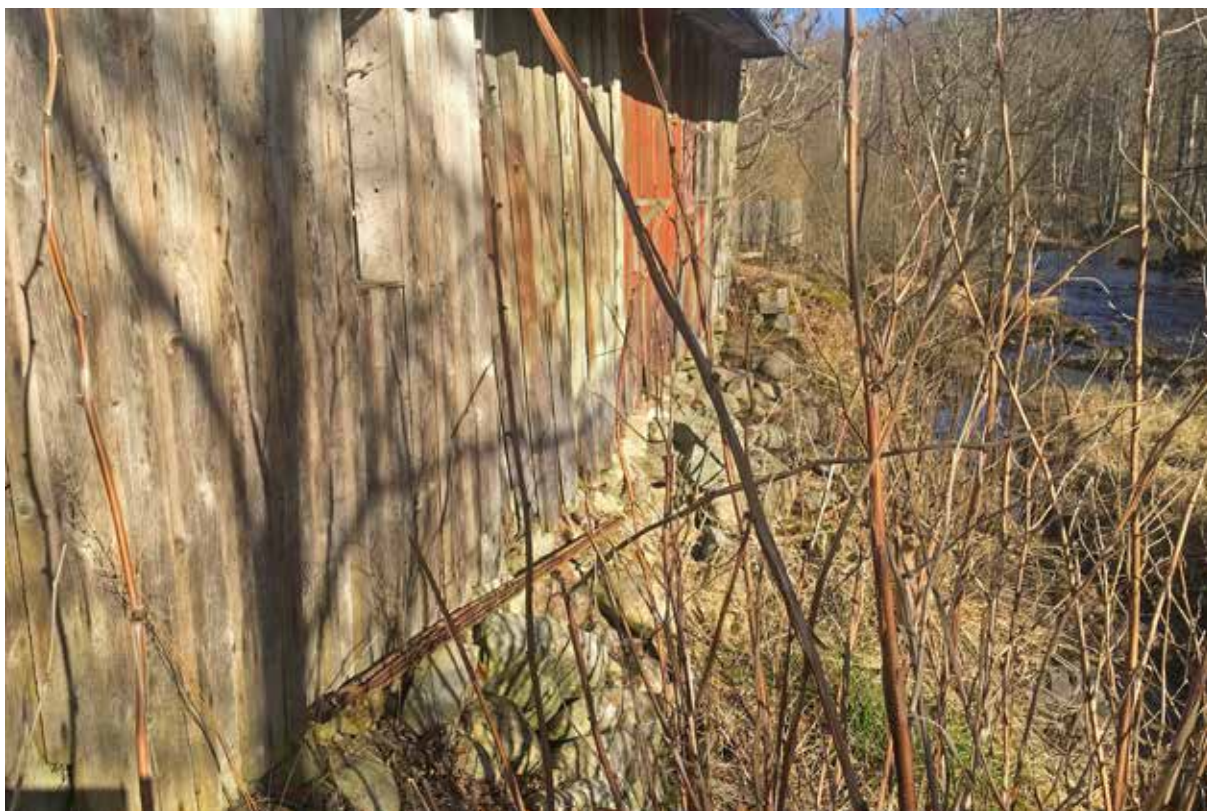
*Figur 17. Byggnader utan direkt koppling till kvarn- eller sågdrift där grunden eller fundamentet direkt påverkar förhållandena i vattendraget, i första hand genom en onaturlig strandlinje.*

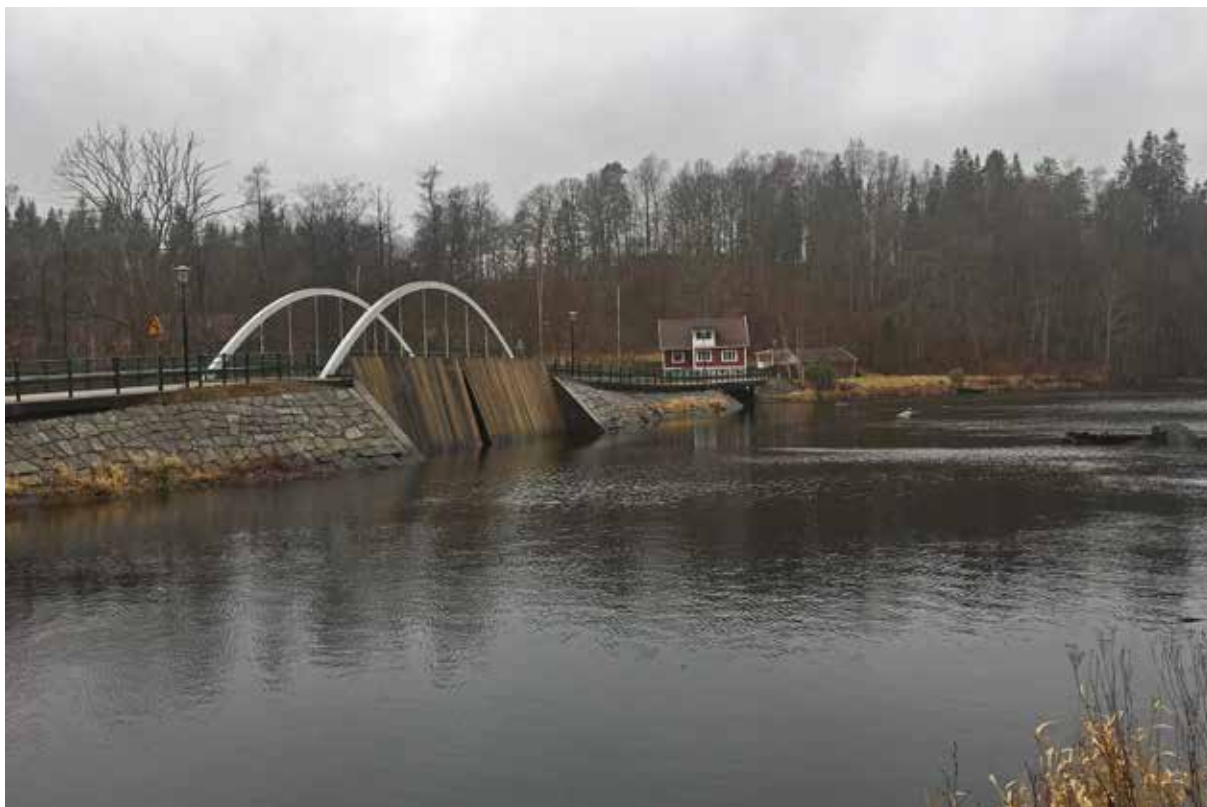
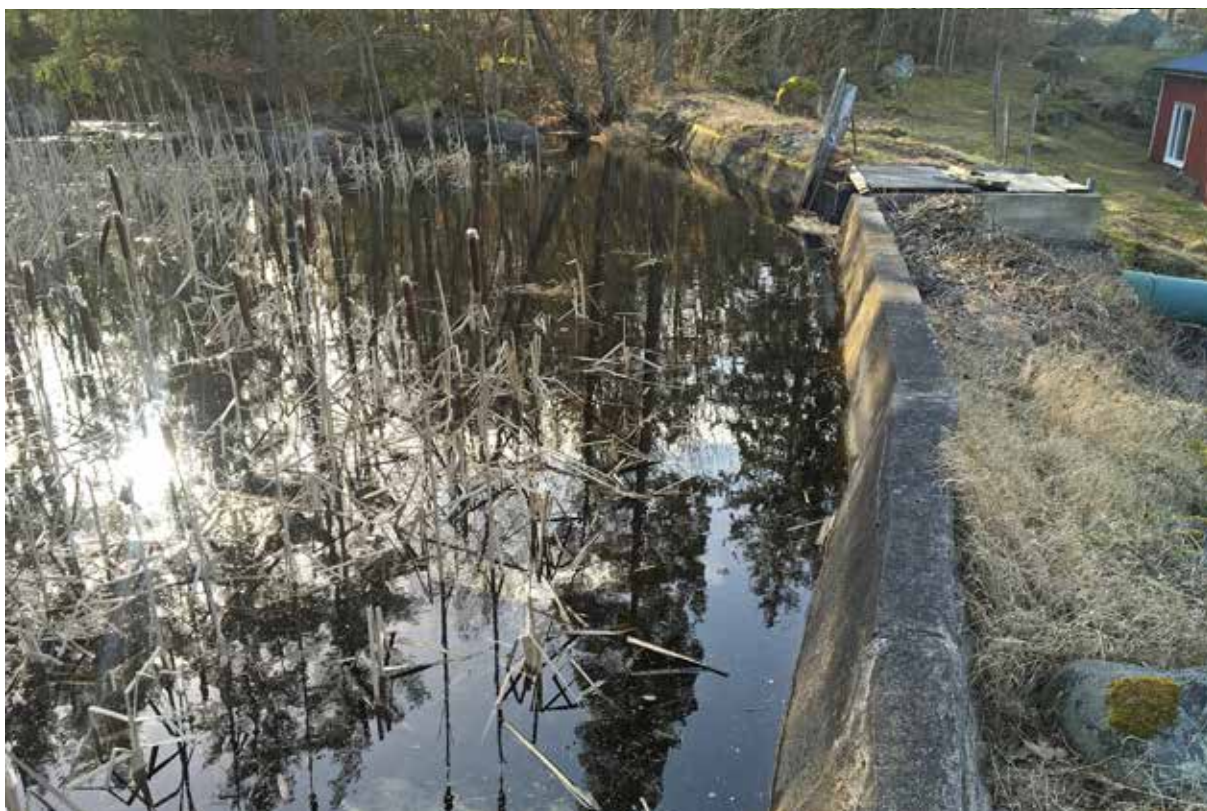
*Figur 18. I Mörrumsån med tillflöden finns ett stort antal dämmen av olika typer och storlek. Dämmen vid Ebbamåla bruk med stående planksättar (ovan), jordvall med betongförstärkt dammsida i Kärrsjöbäcken (nedan).*

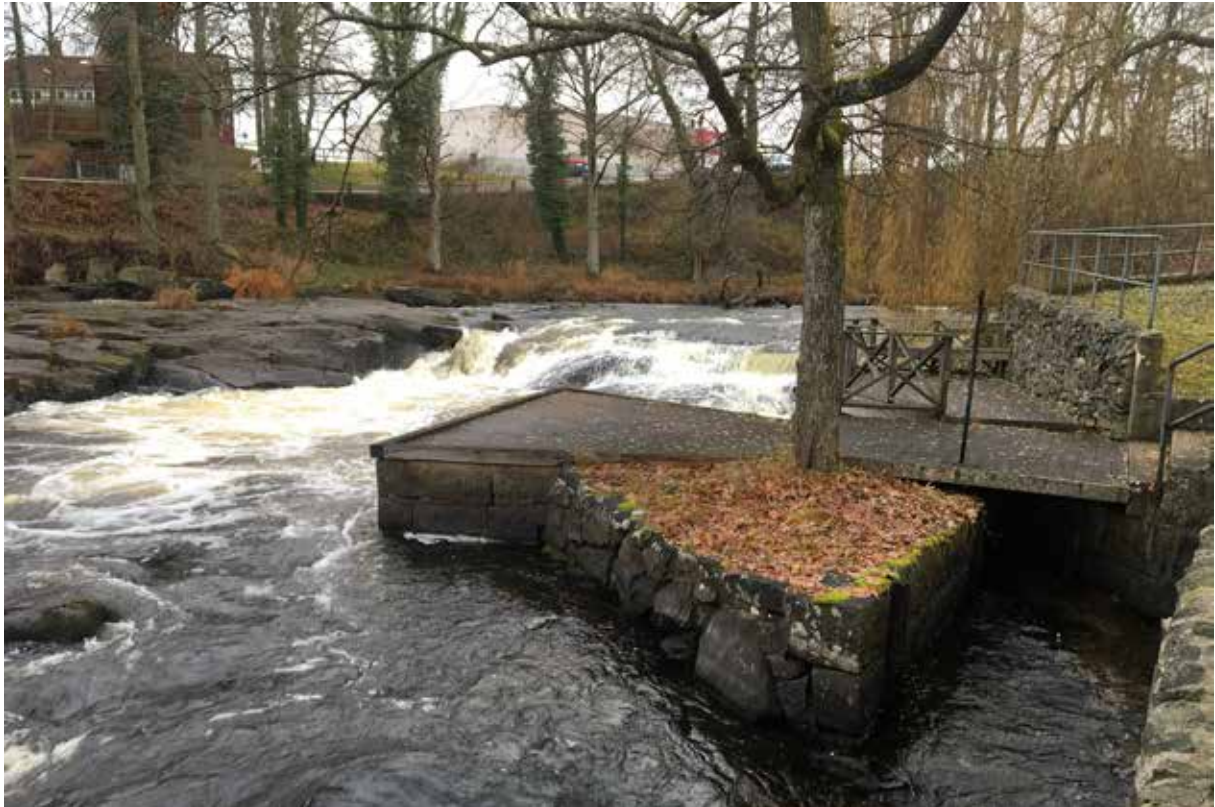
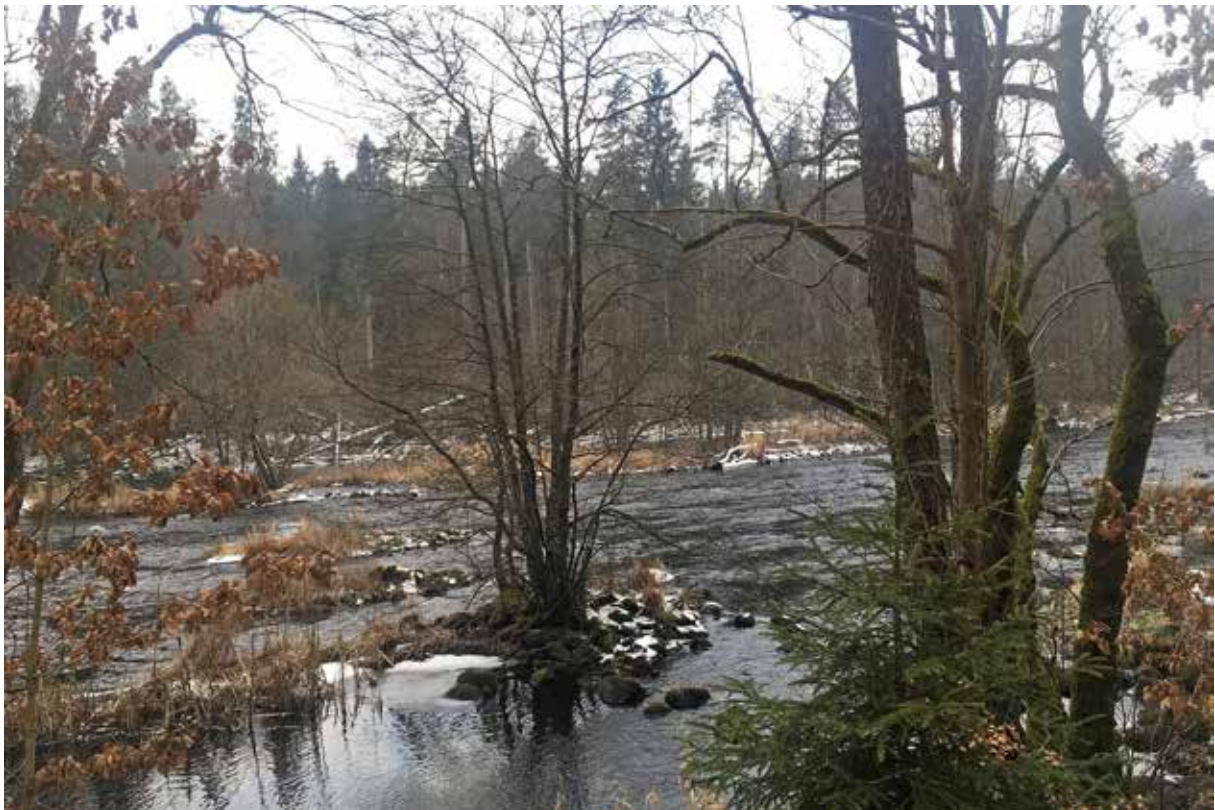
*Figur 19. I Mörrumsån finns ett stort antal anläggningar för fasta fisken. Vissa konstruktioner som den vid Laxens hus i Mörrum är lätta att identifiera (ovan), medan andra som den vid Härnäs är svårare att tolka (nedan).*

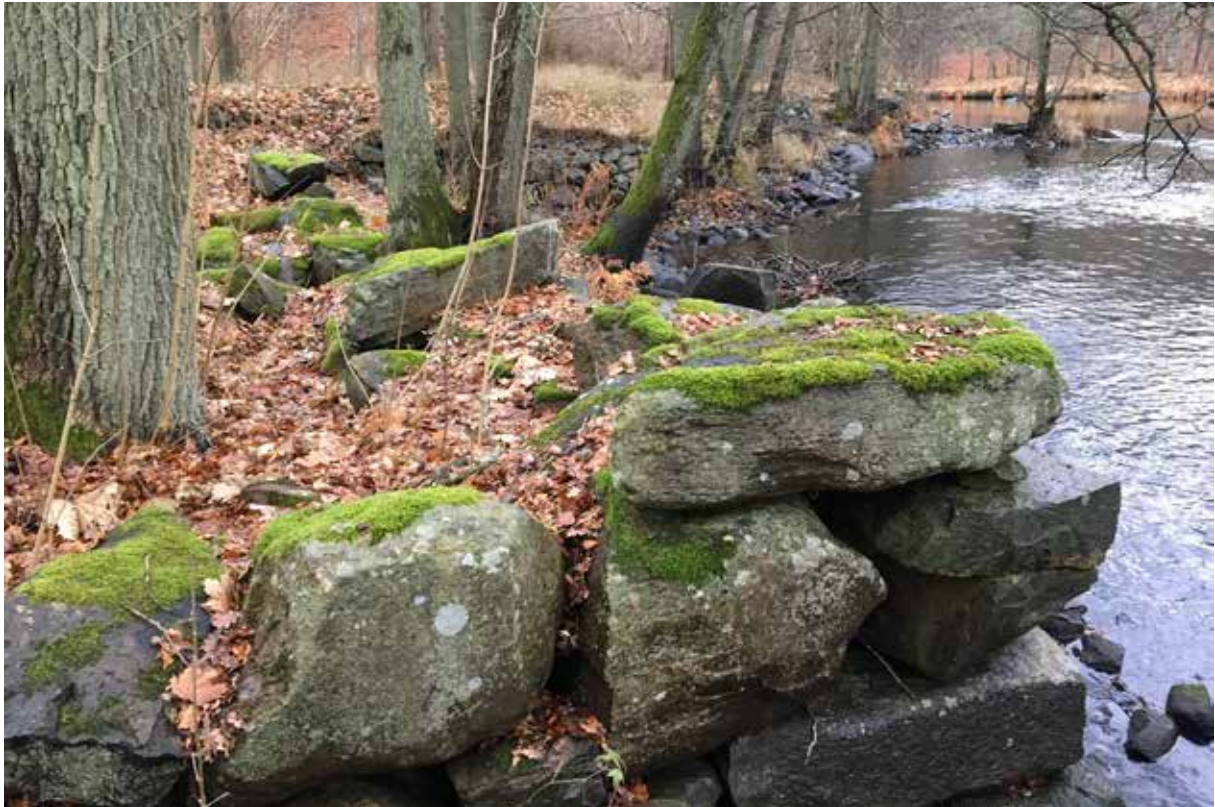
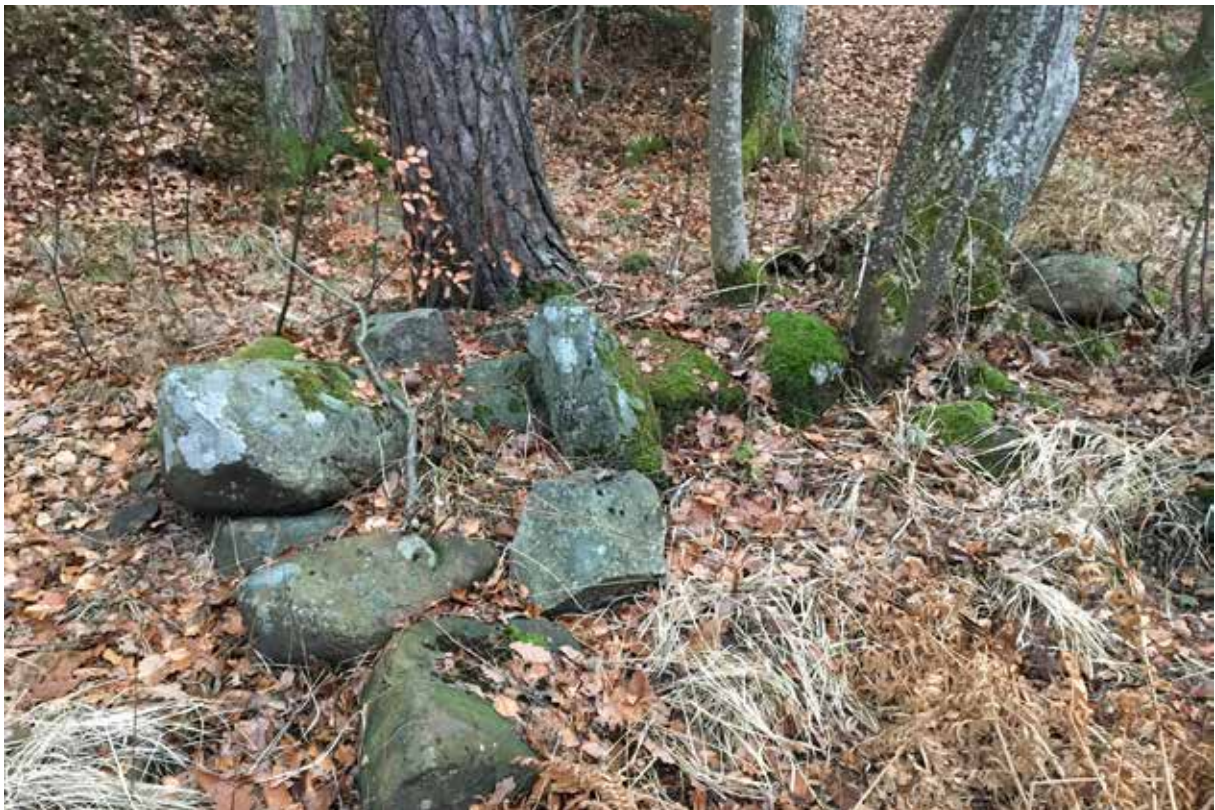
*Figur 22. Utöver lämningar av kvarnar och annan vattenverksamhet finns det en hel husgrunder och gamla fundament längs Mörrumsån.*

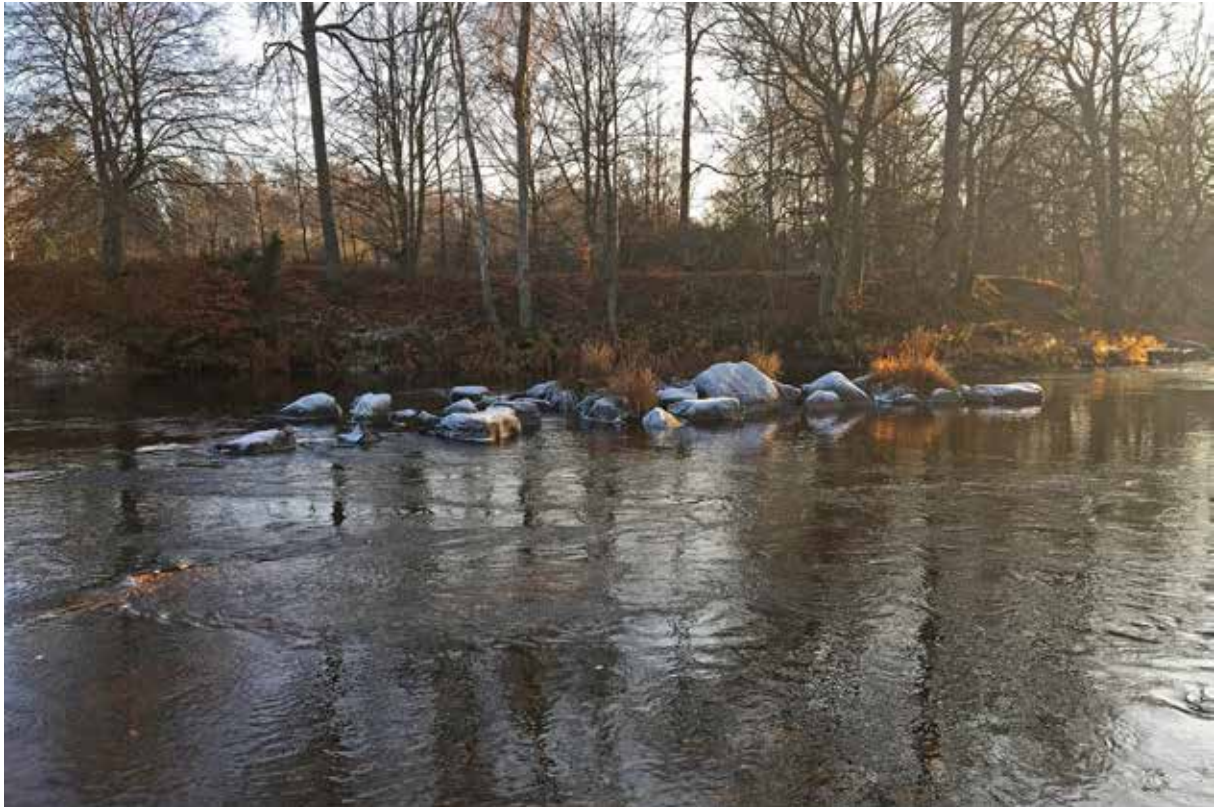
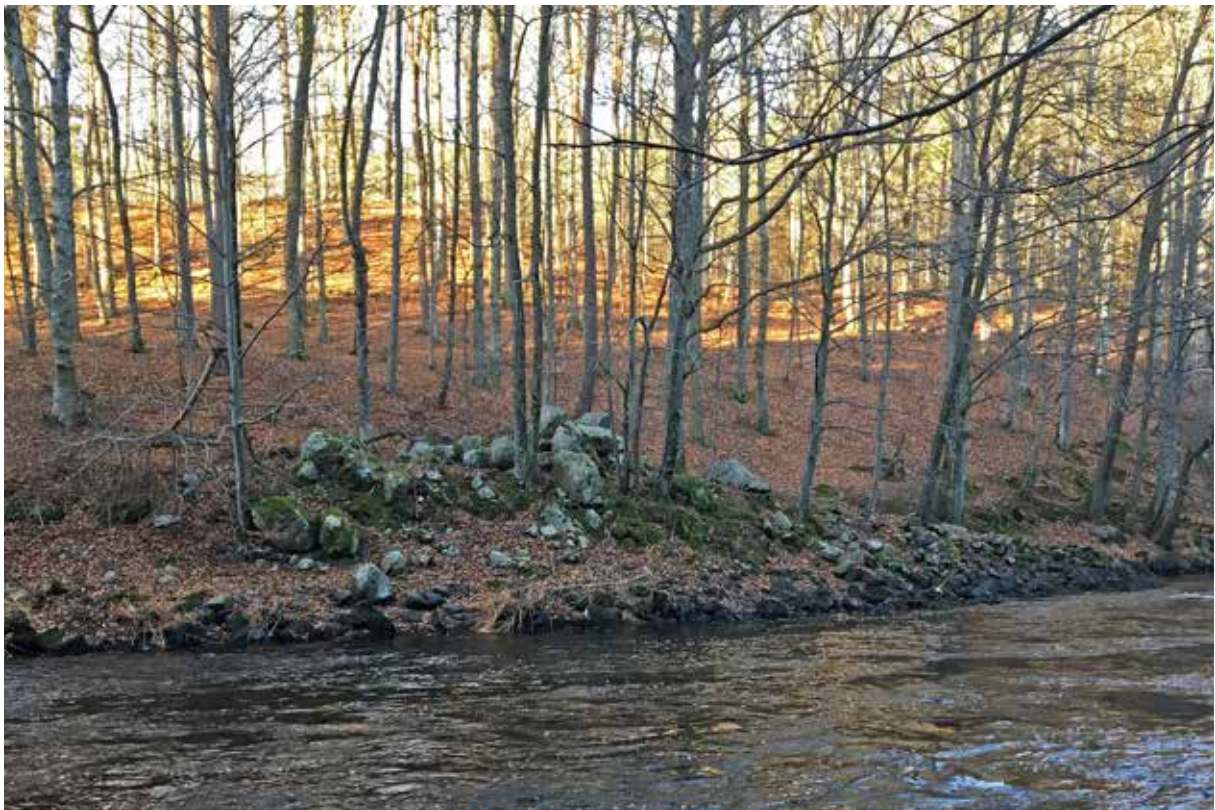
*Figur 23. Spår av tidigare rensningar syns överallt. Ihopdragna block mellan Hönebygget och Persakvarn (ovan) och Ekeberg (nedan).*

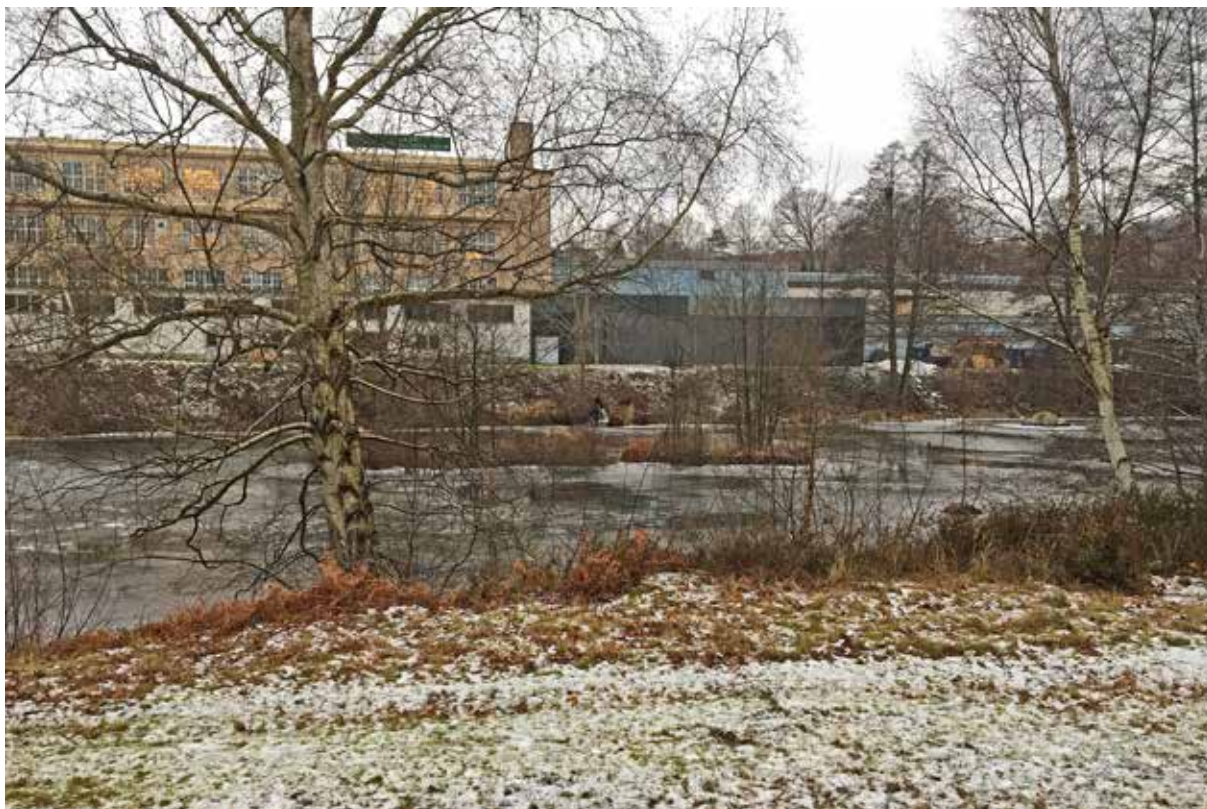
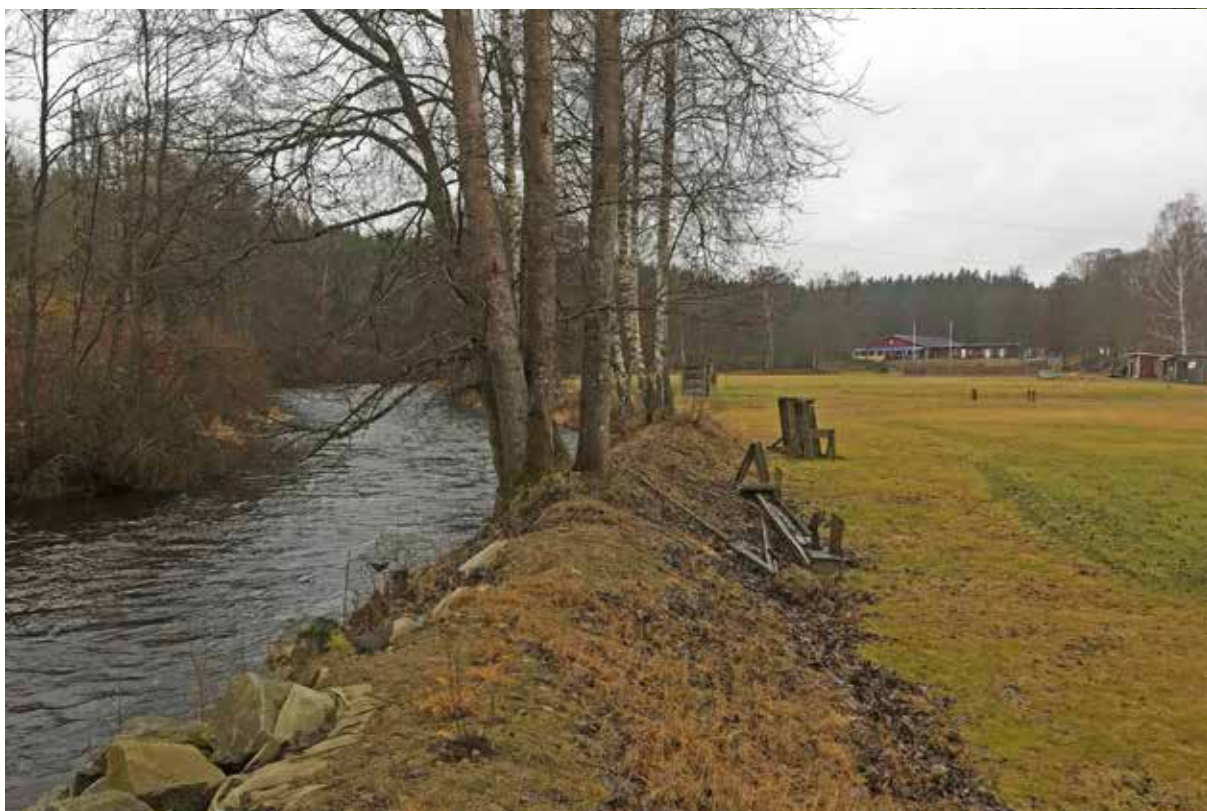
*Figur 24. Invallningar har flera syften, förutom det uppenbara att skydda bebyggelse och strandnära anläggningar (ovan) kan det handla om att skapa raka och jämna stränder och förhindra vattnet att gå upp på angränsande låglänta partier.*

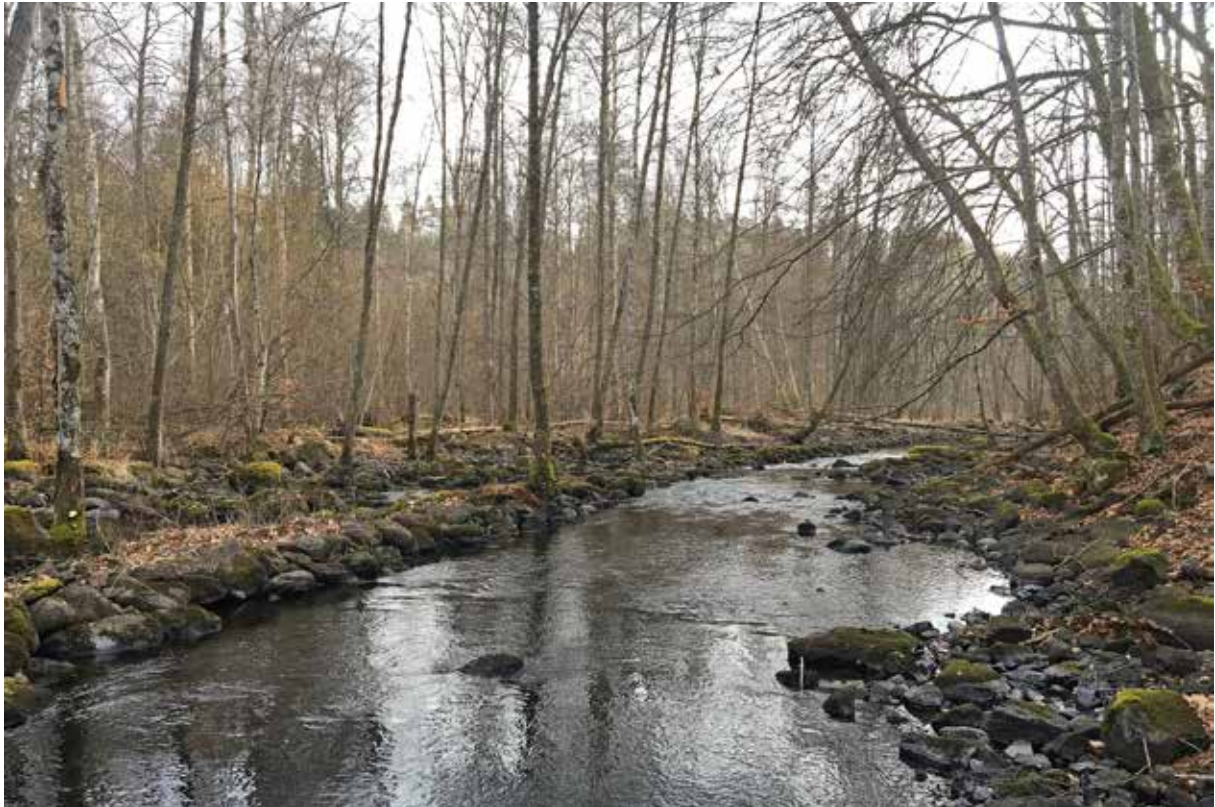
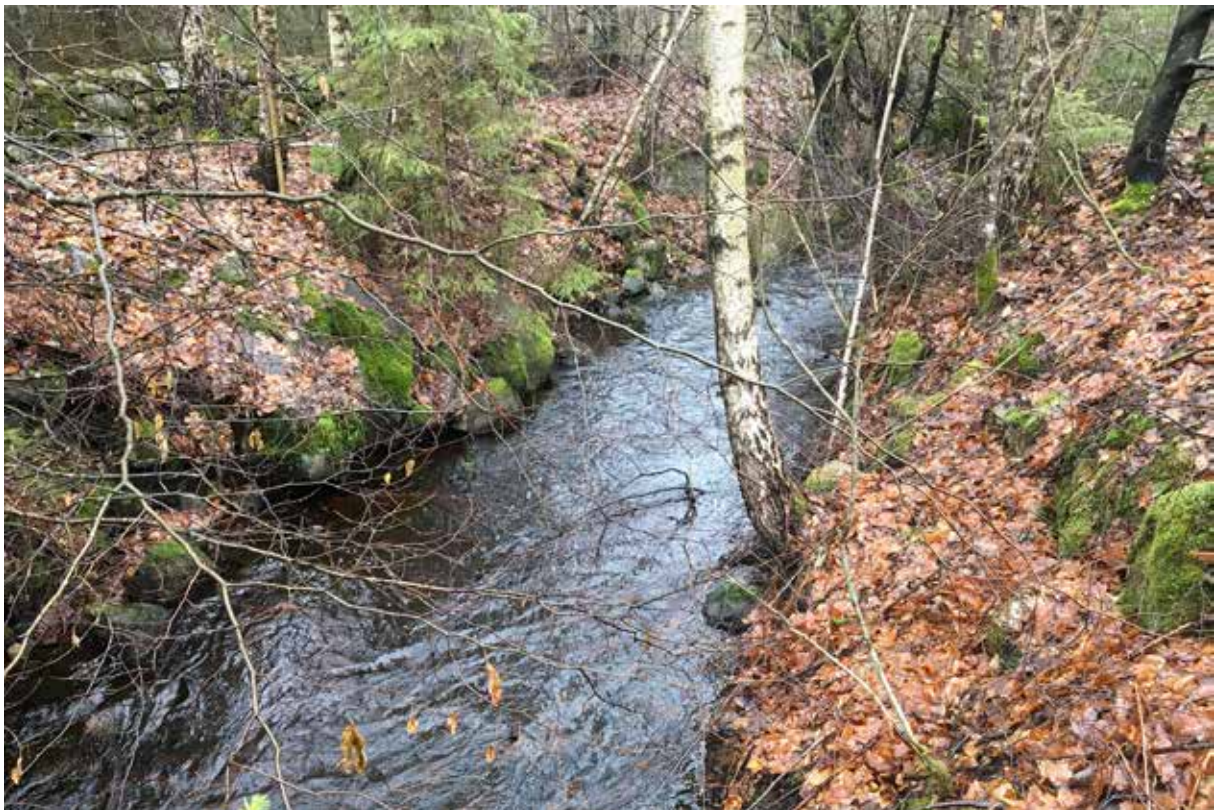
*Figur 25. Mörrumsån och dess biflöden är kanaliserade längs stora delar av vattendragen, det vill säga rätade, rensade och fördjupade. I huvudfåran finns ofta ett samband mellan kanalisering och förekomst av flera rännor och uppbyggda ledarmar, medan som regel hela flödet är kanaliserat i biflödena.*

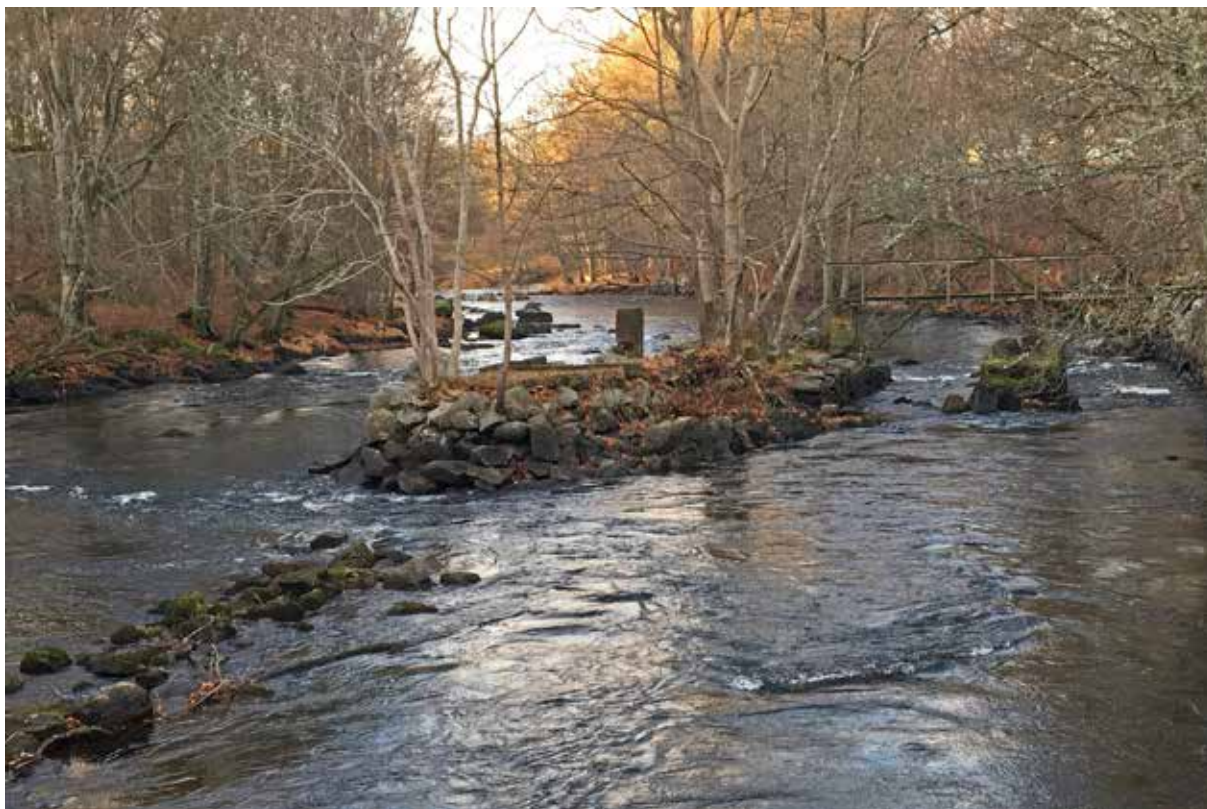
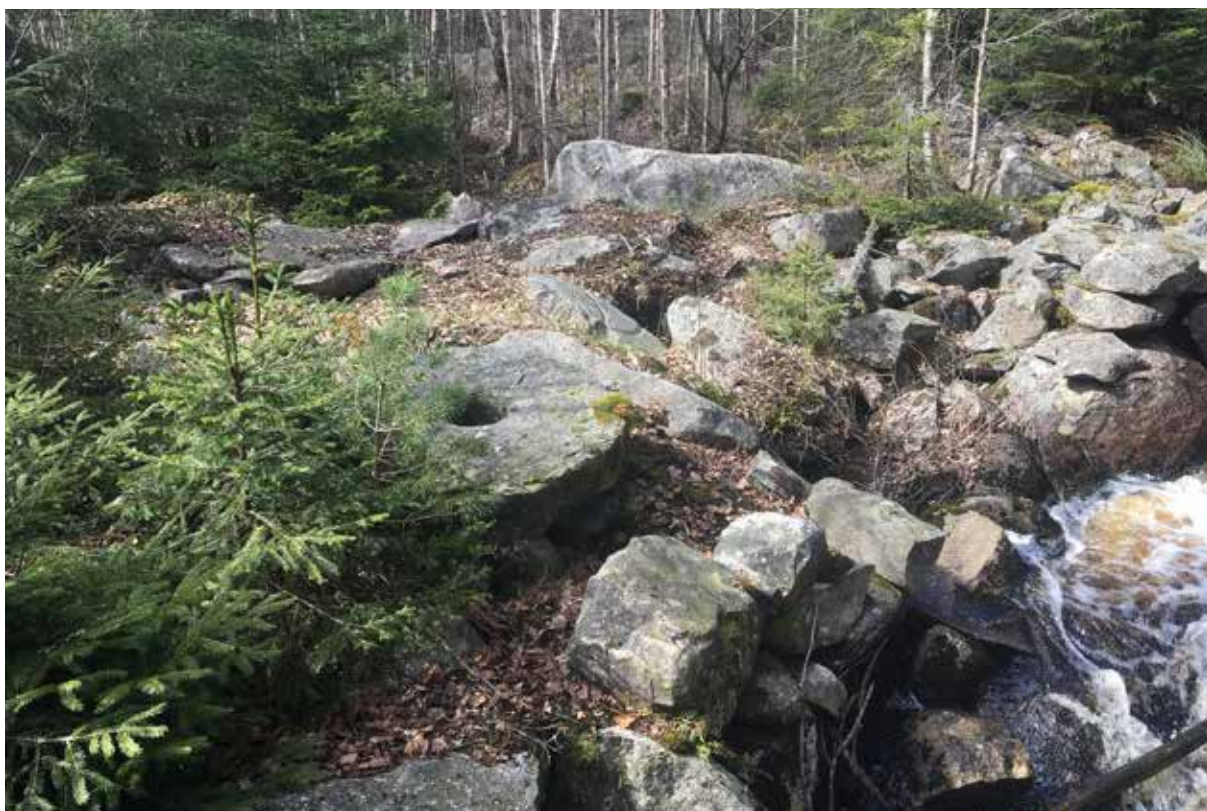
*Figur 26. Rester av gamla kvarnar finns såväl längs huvudfråran som i biflödena. Kvarnplats vid Åkroken (ovan) samt i Bjällerbäcken uppströms Fridafors (nedan).*

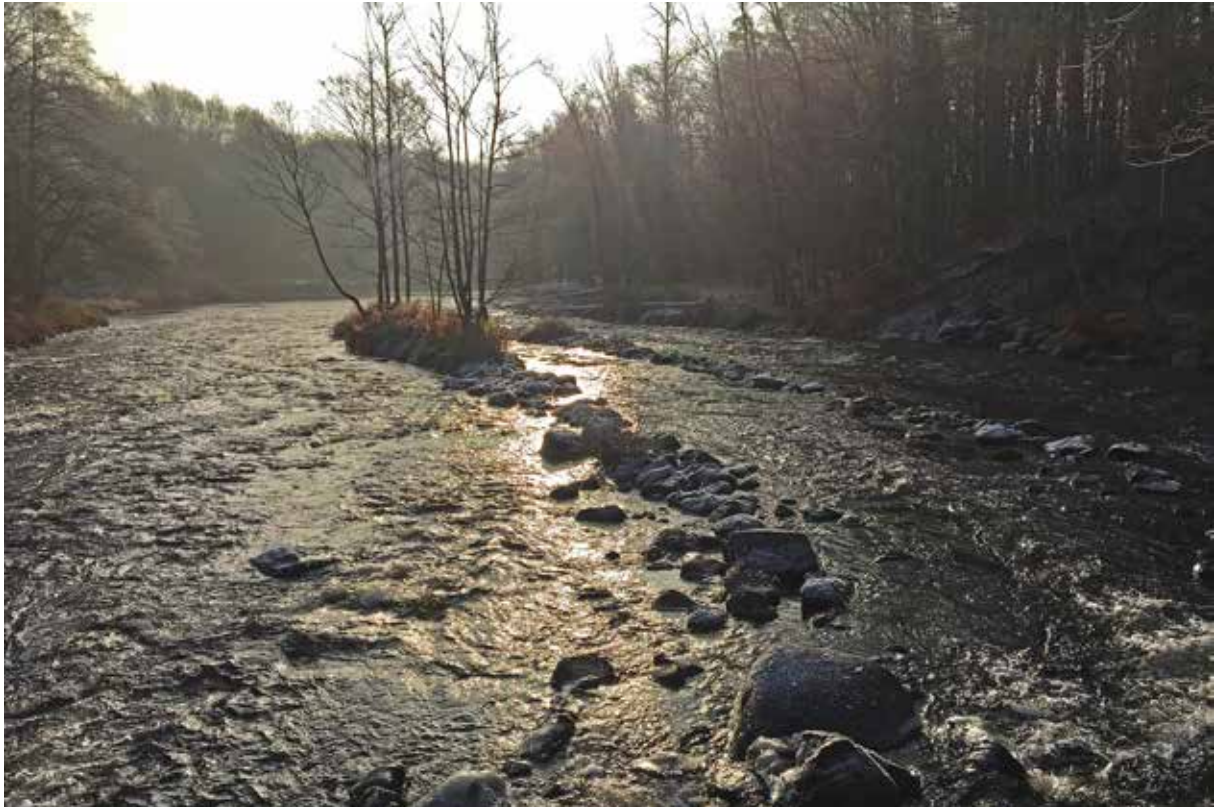
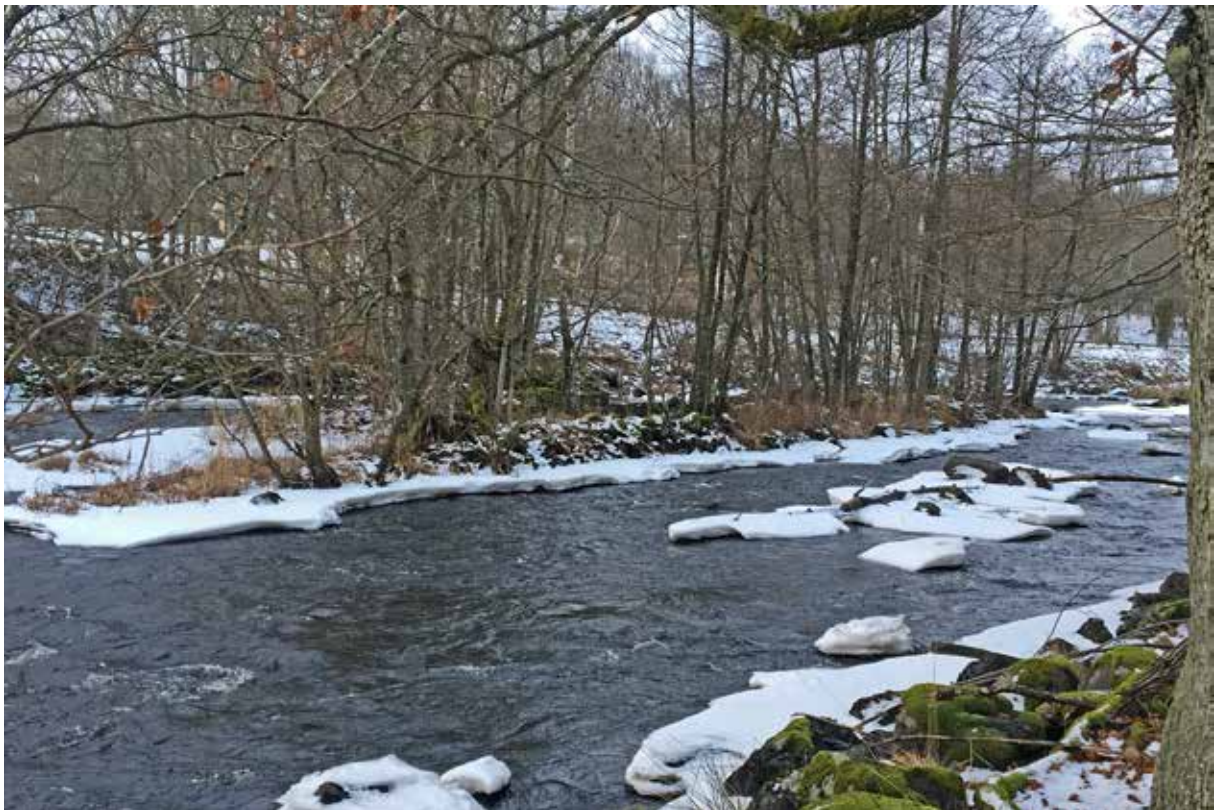
*Figur 27. Ledarmar består av block och sten från rensade strömsträckor, upplagda så att man får ett rakt flöde med raka kanter. De är absolut vanligast i huvudfåran. Tydliga exempel finns vid Hönebygget (ovan) och Åkeholm (nedan).*
