# Mörrumsån

kartering av fysisk påverkan Elleholm–Granö

Rapportnamn: Mörrumsån – kartering av fysisk påverkan Granö–Elleholm.

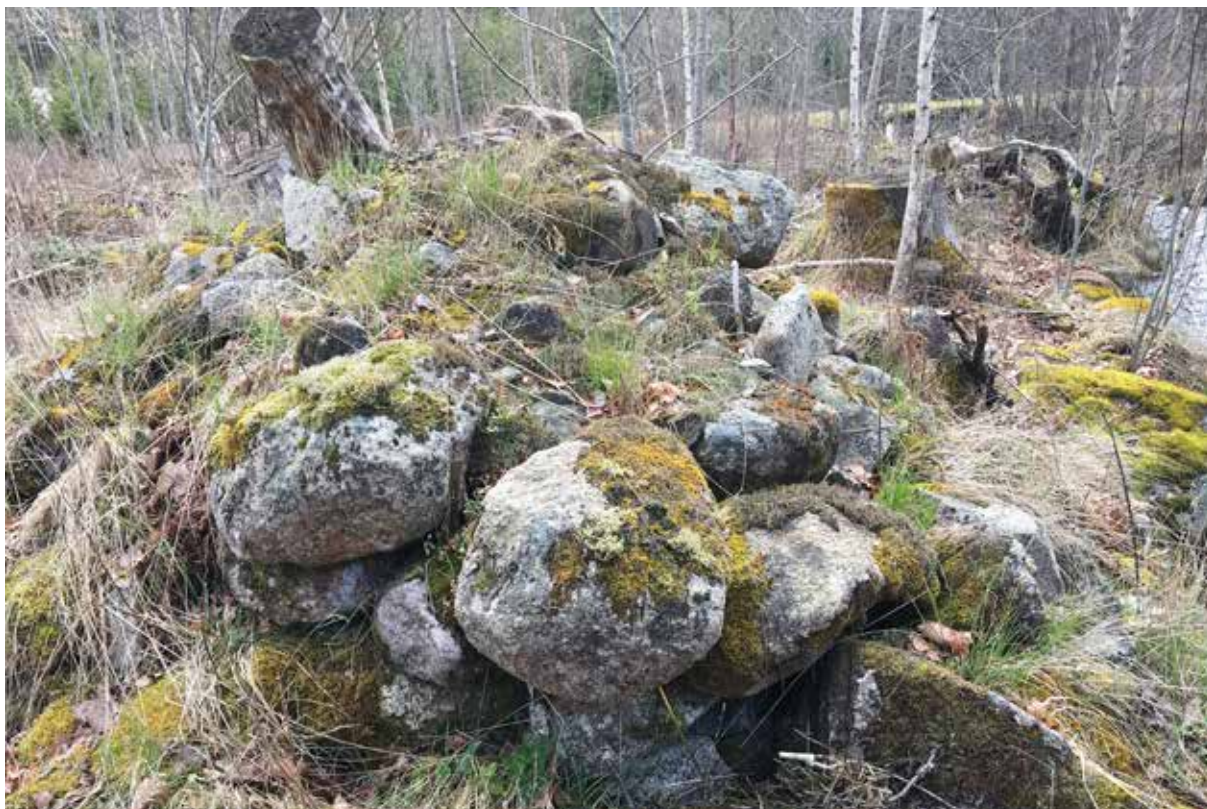
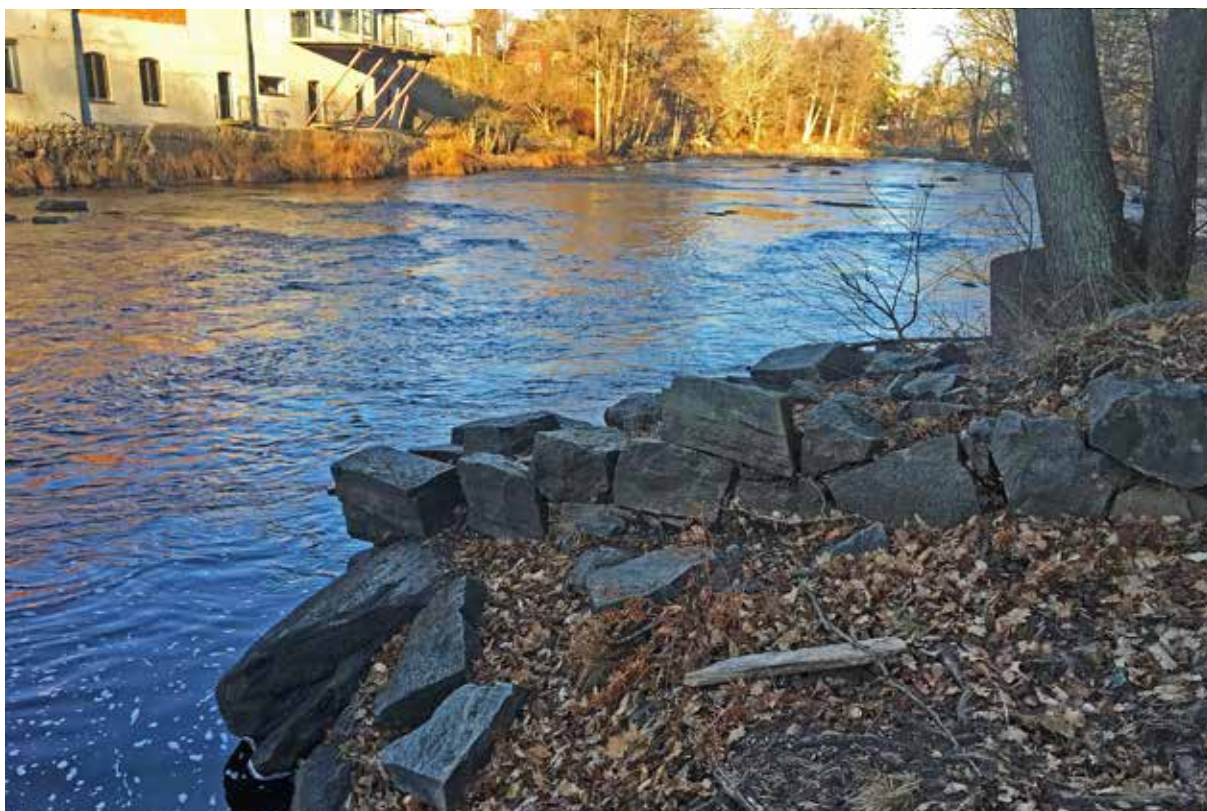
*Figur 28. Utöver kartlagda fornminnen och kulturhistoriska lämningar finns det på sina ställe svårtolkade stensättningar och andra lämningar, såväl av natursten (ovan), som av tuktad sten (nedan).*

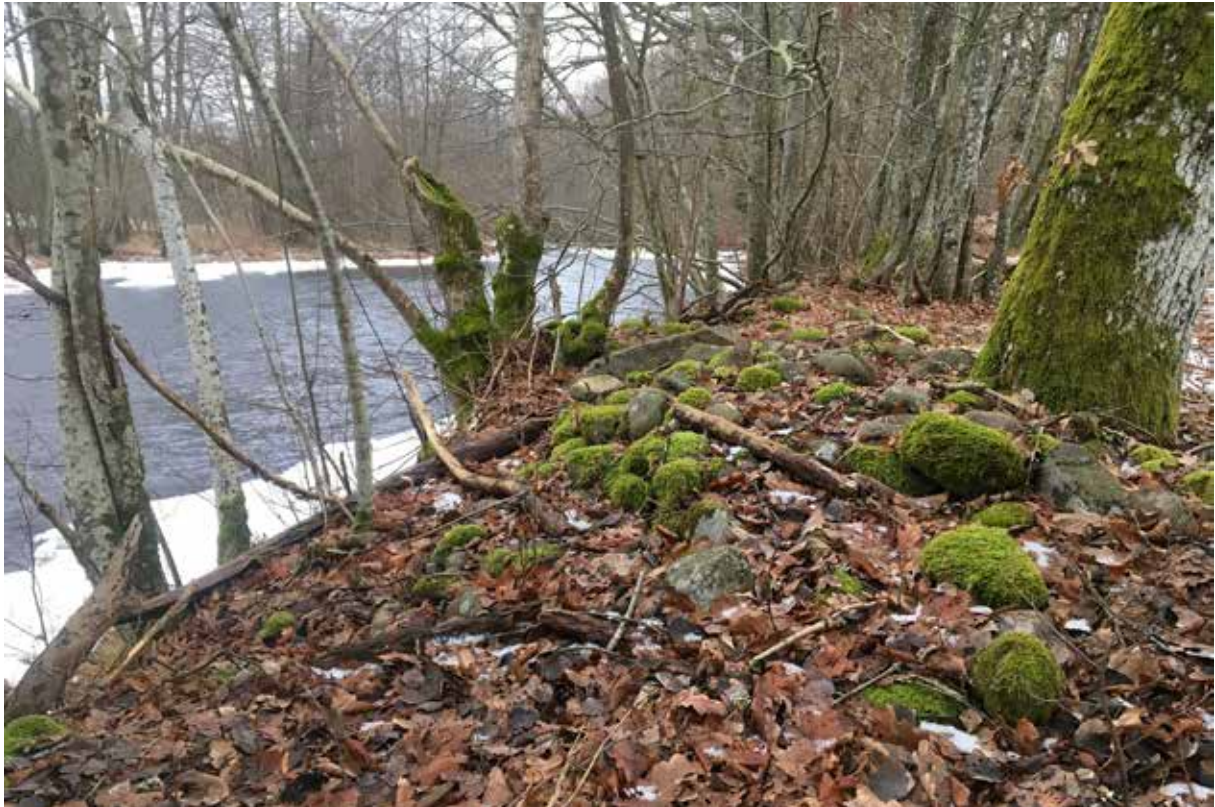
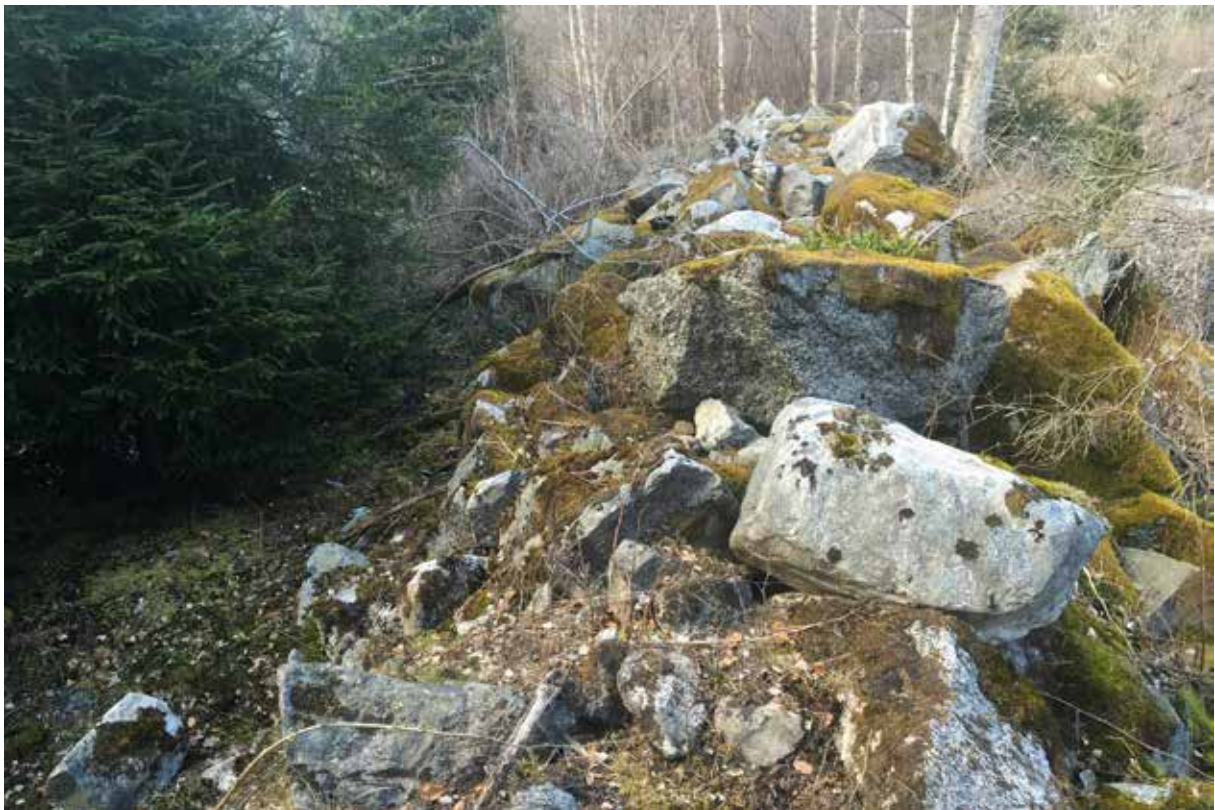
*Figur 29. Rensvallar kan bestå av både uppgrävda stenar och block som vid Åkeholm (ovan) och sprängda och huggna block som längs Bjällerbäcken (nedan). Rensvallar är oftast placerade så att de fyller en funktion som strandskoning, men i vissa fall kan de ha lagts upp som ledarmar eller långsmala öar i vattendraget.*

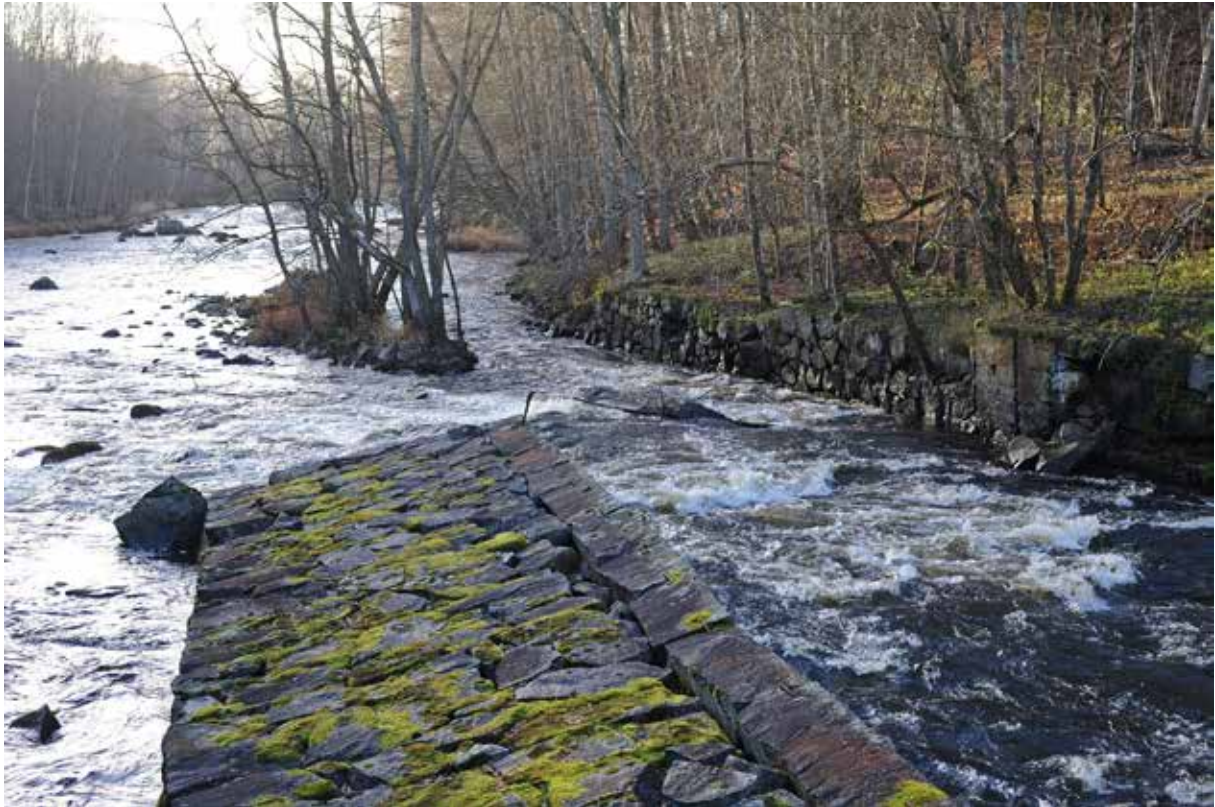
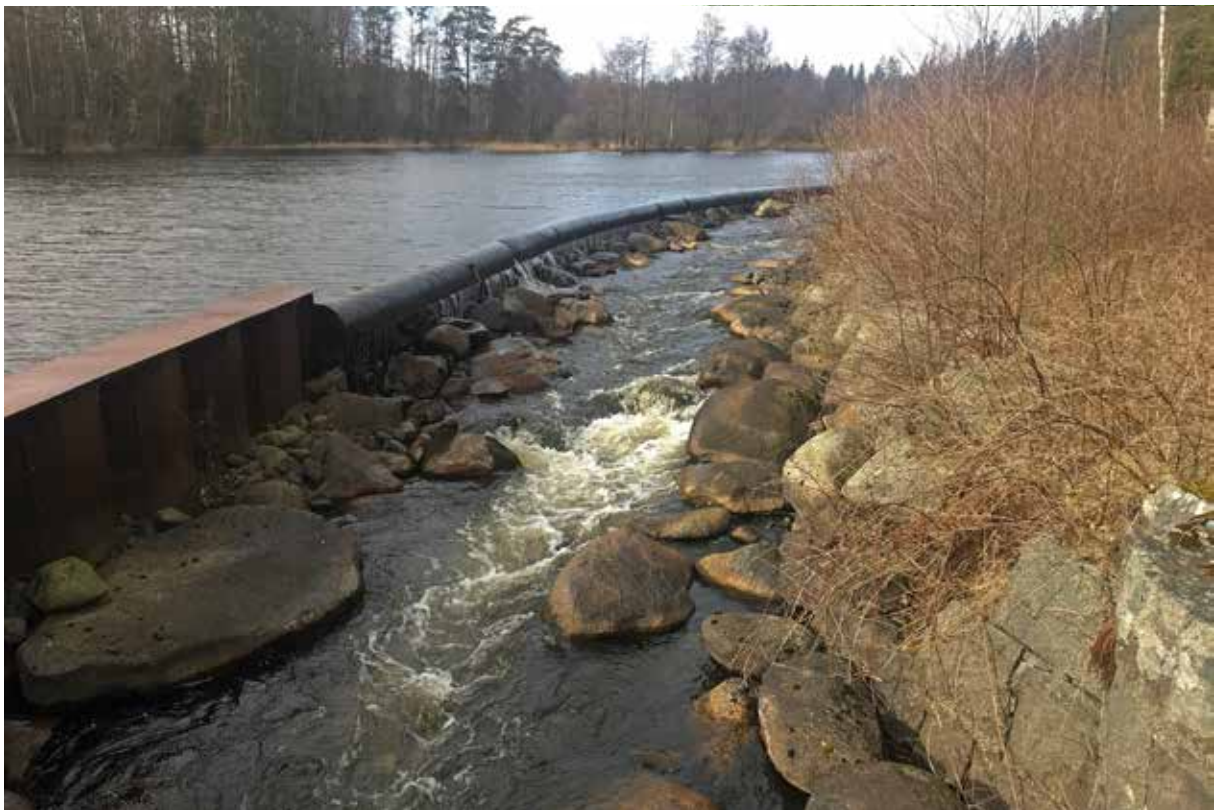
*Figur 30. Skibord, det vill säga nivåreglerande konstruktioner, finns av flera olika slag. Vid Rosendala finns ett mycket stort skibord av tuktad sten som funktionsmässigt påminner om en stenkista (ovan), vid Hemsjö övre finns ett moderna överfallsvärn bestående av liggande betongrör på stålspont (nedan).*

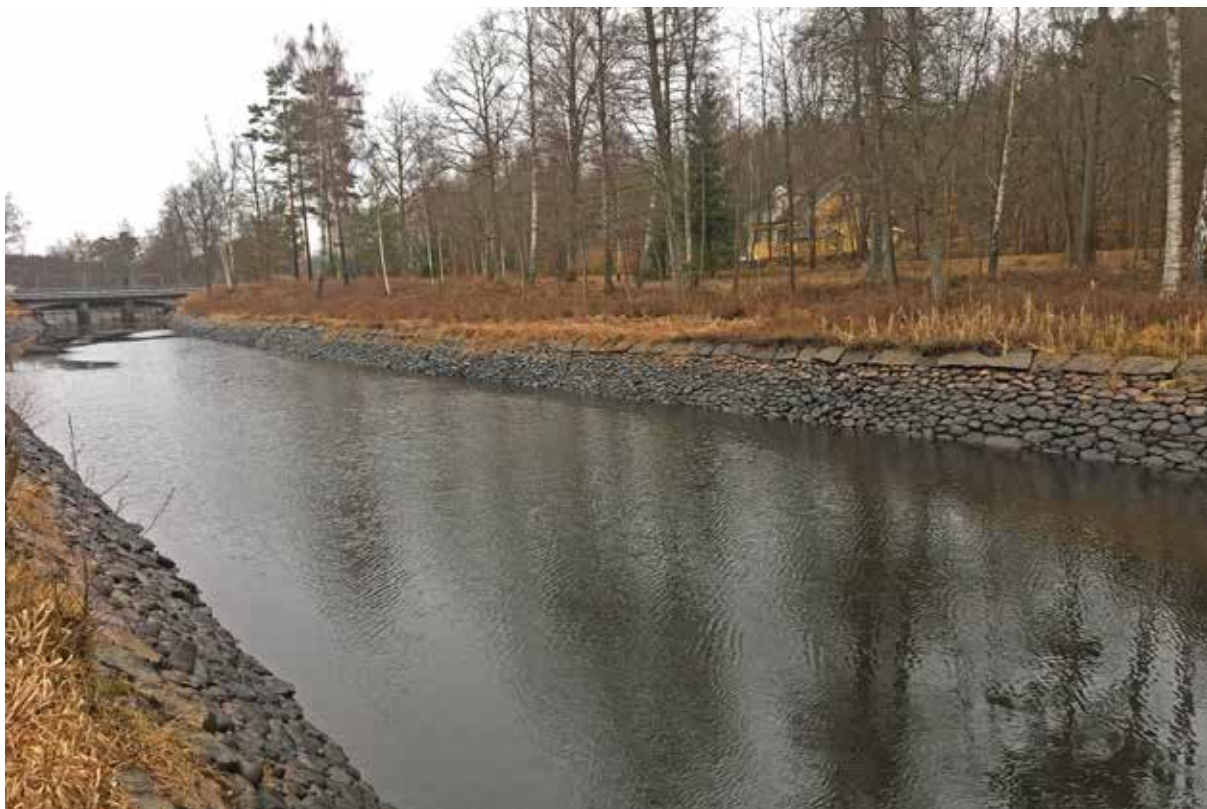
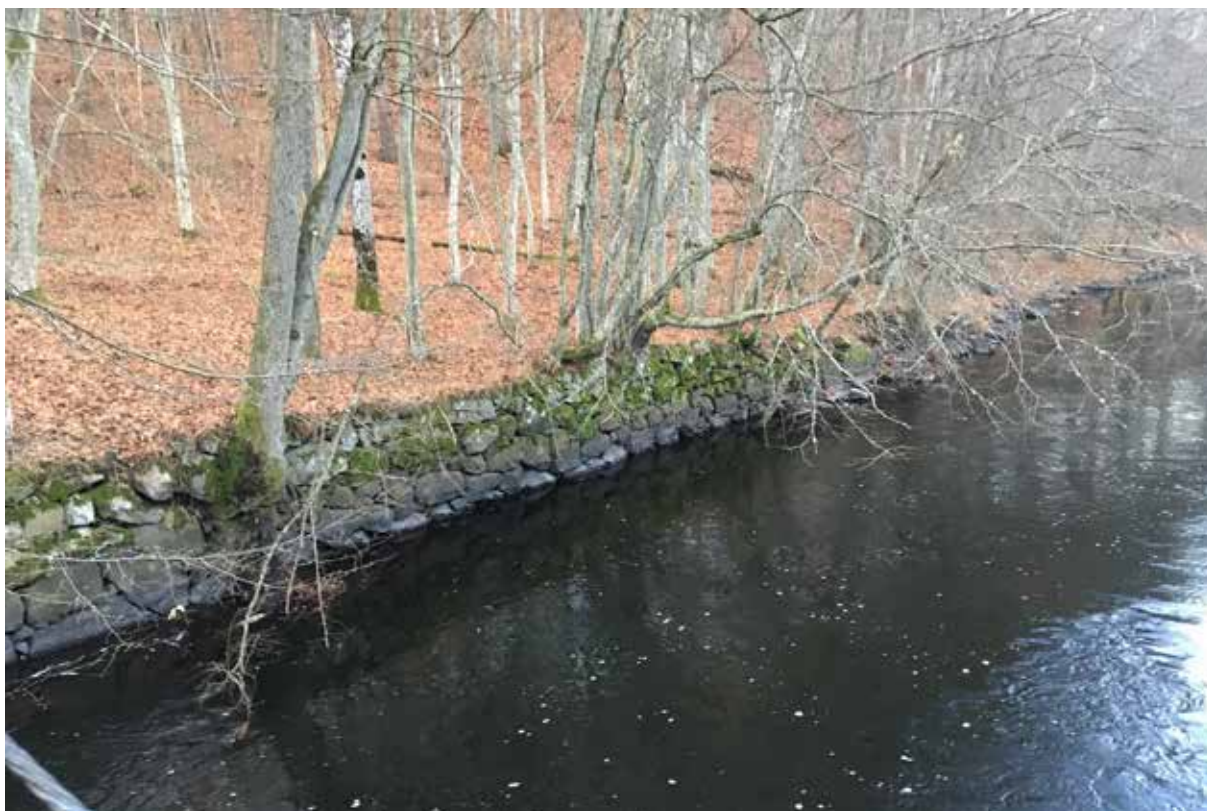
*Figur 31. Modern strandskoning vid Fridafors nedre kraftstation (ovan) och en äldre kallmurad konstruktion vid Rosendala (nedan).*

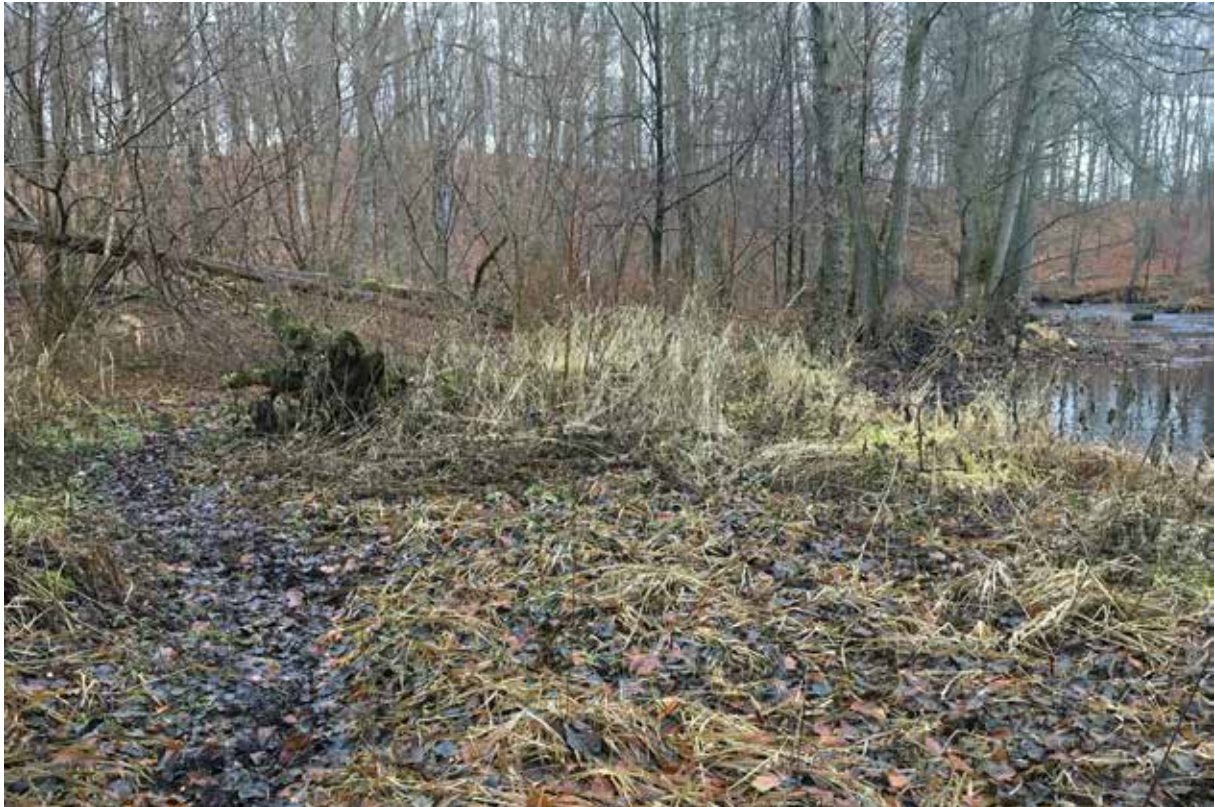
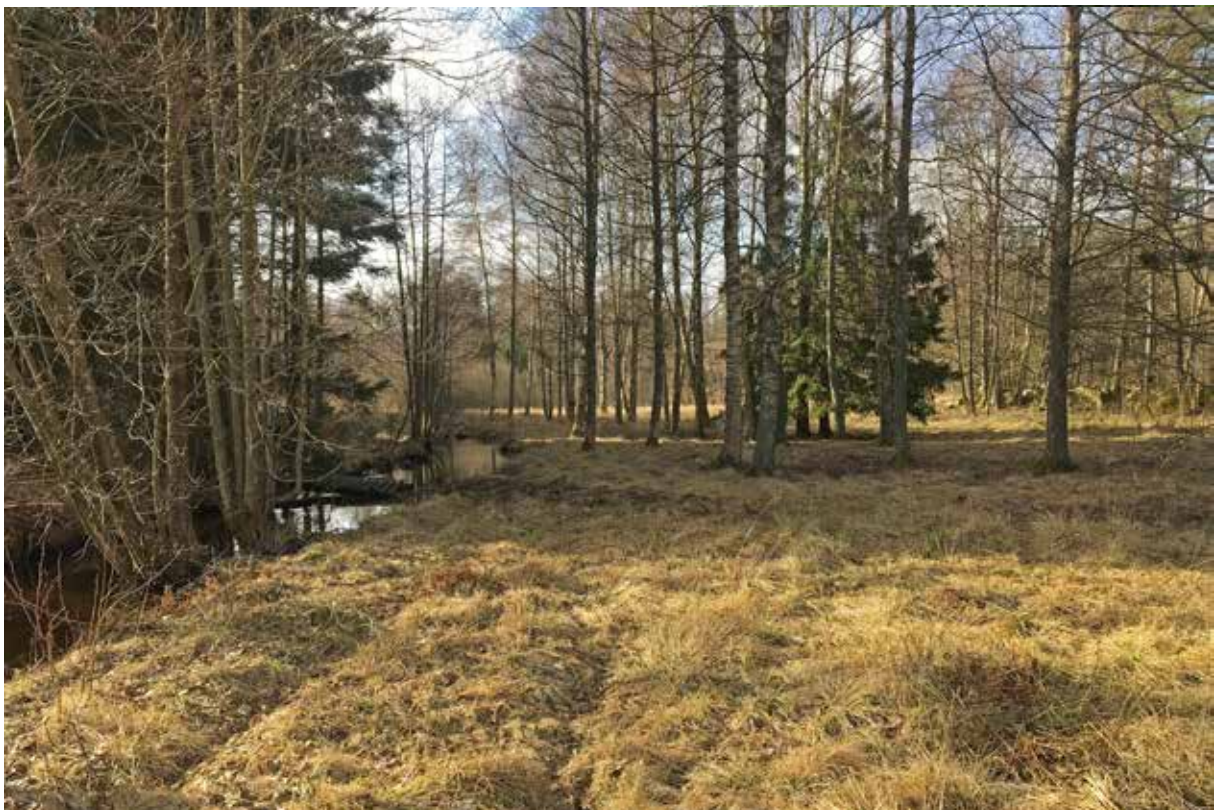
*Figur 32. Många tidigare svämplan har tappat kontakten med vattnet till följd av kanalisering och fördjupning av strömfåran*

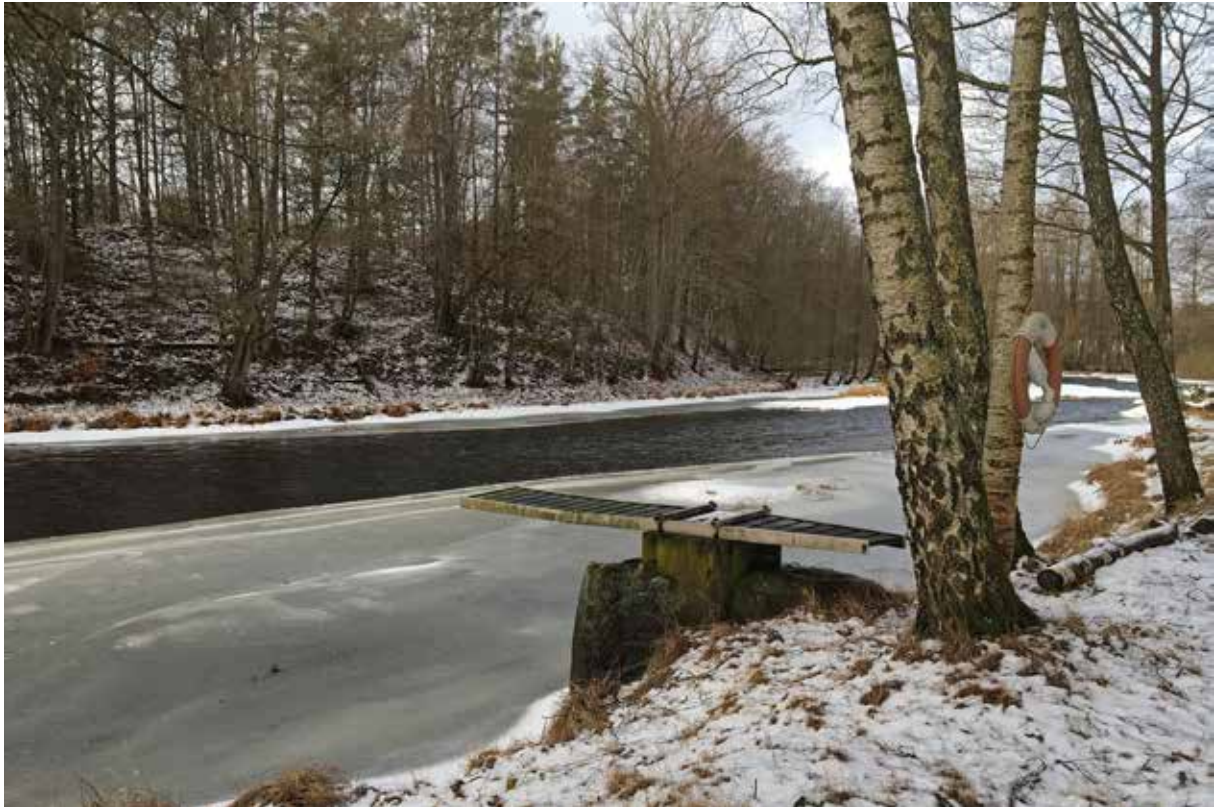
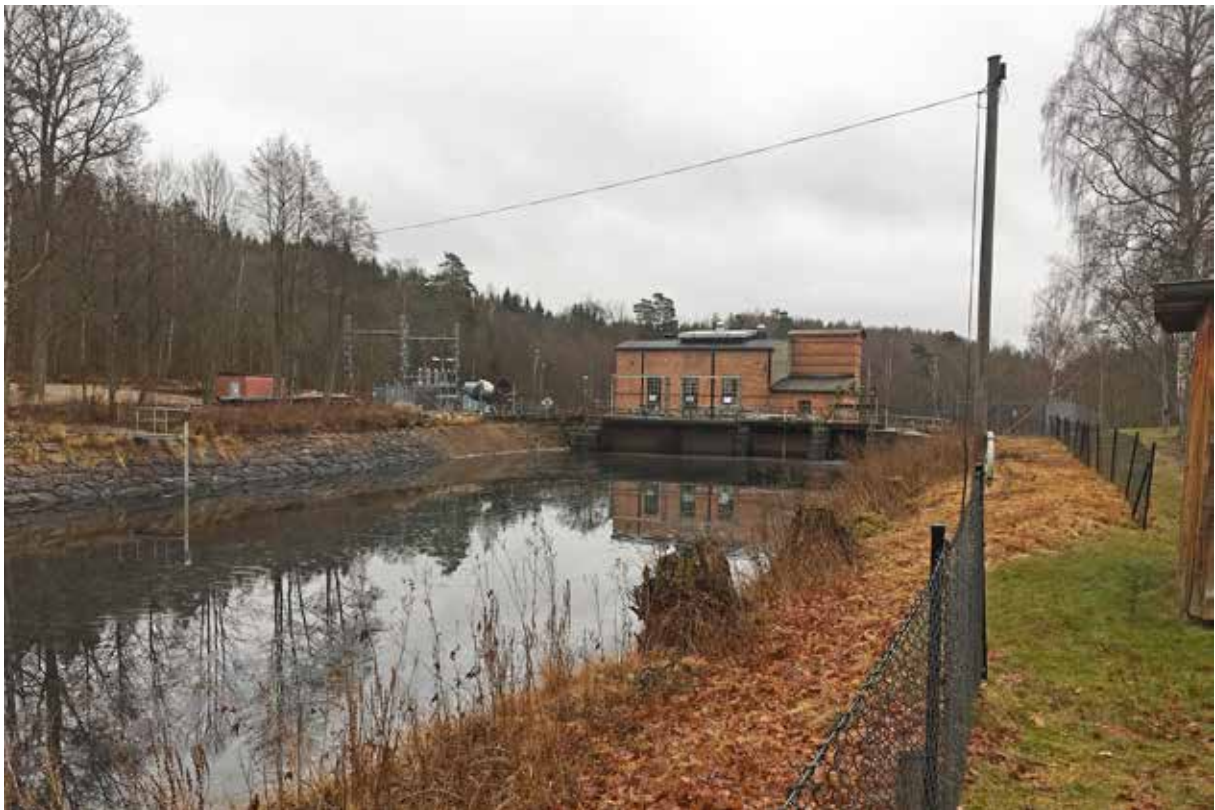
*Figur 33. Övrig påverkan i form av bryggor och moderna kraftverk.*
