# Mörrumsån

kartering av fysisk påverkan Elleholm–Granö

Rapportnamn: Mörrumsån – kartering av fysisk påverkan Granö–Elleholm.

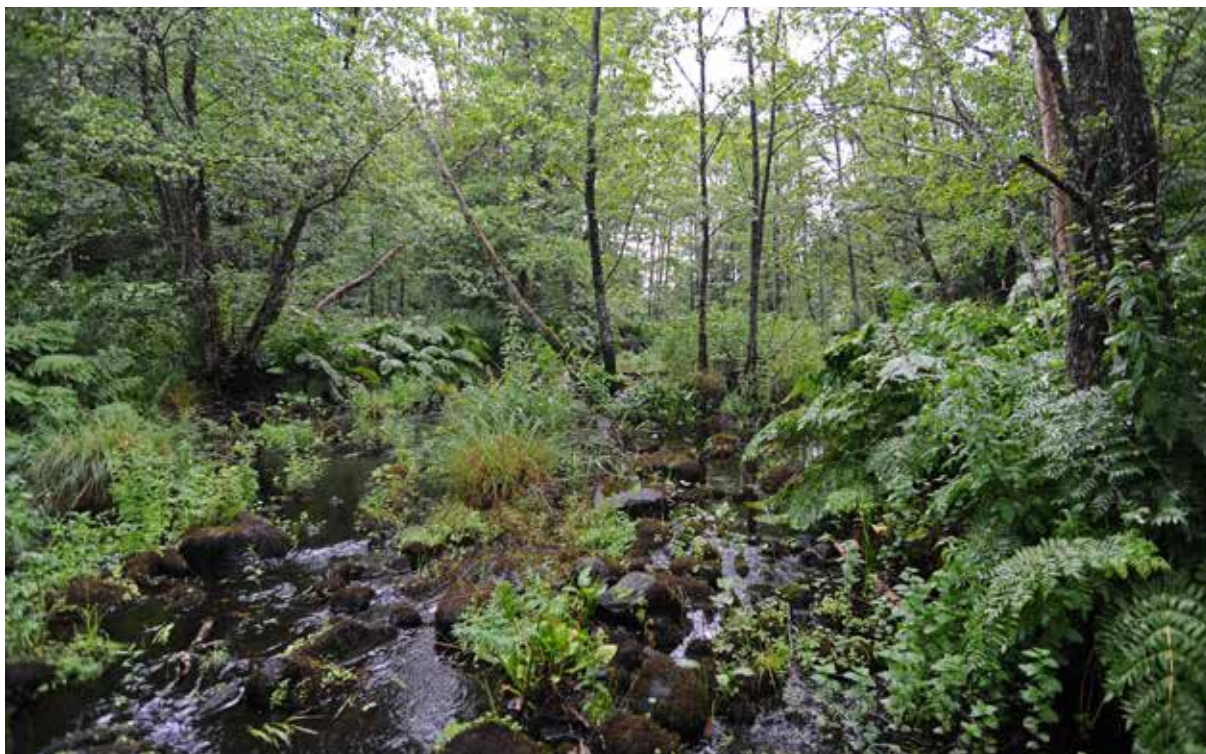
*Figur 2. Mörrumsån vid Härnäs 24 juli 2017. Frodig växtlighet dominerad av ormbunken safsa (Osmunda regalis) täcker stränderna i det tidigare kvillområdet. Växtligheten döljer ledarmar och gamla kvarnrännor vilket gör det mycket svårare att genomföra inventeringen. Foto Mikael Svensson.*

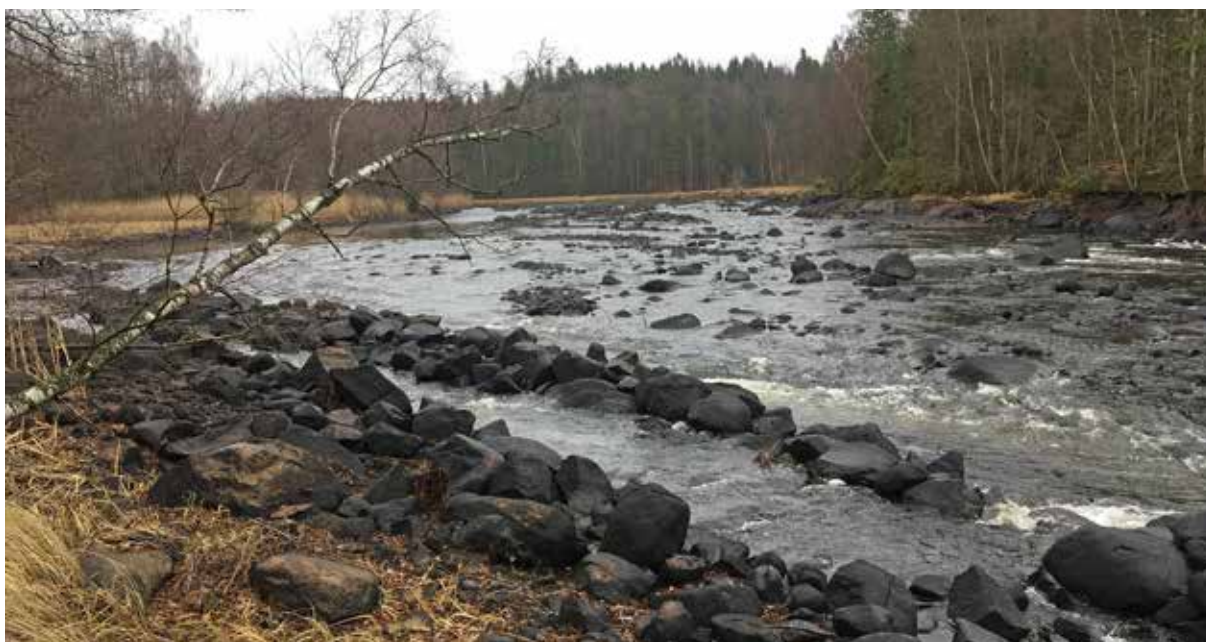
Figur 4. Uppströms Fridafors kraftverk. I samband med renoveringsarbeten vintern 2016/2017 tömdes dammen och många strukturer som normalt är osynliga blev synliga.

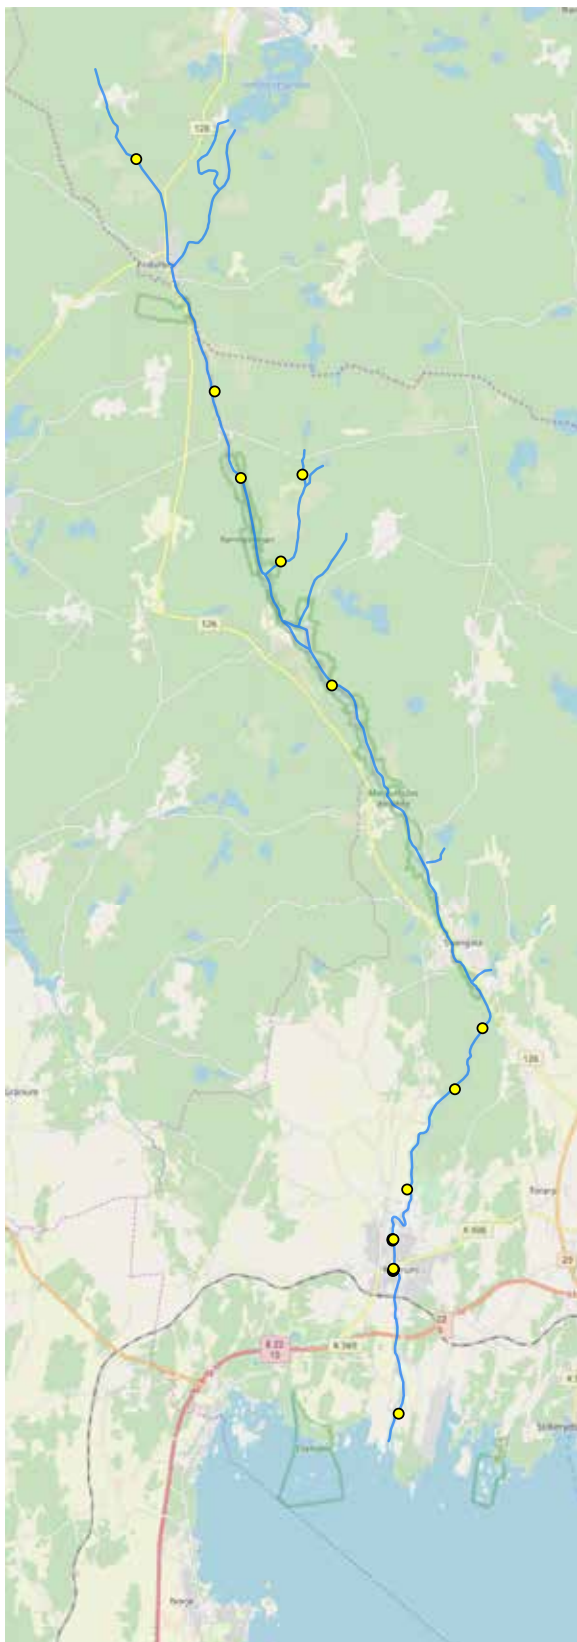
Figur 8. Förekomst av fasta fisken.

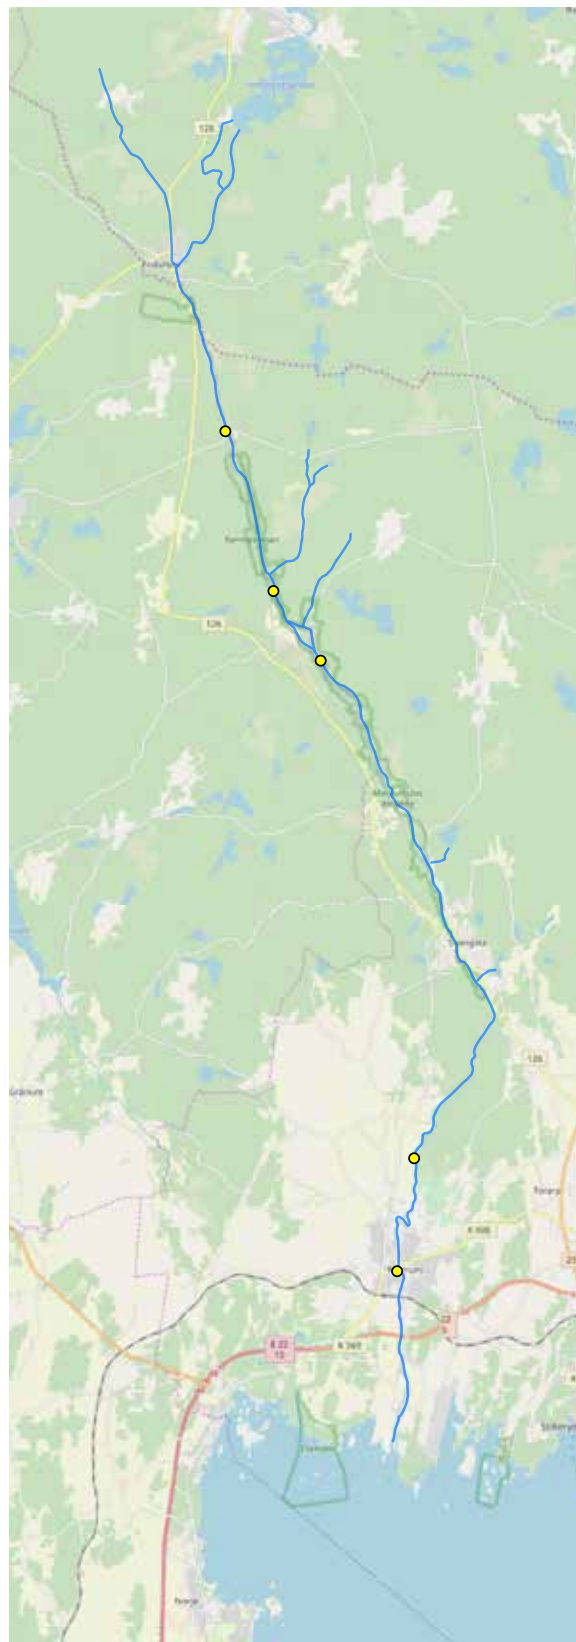
Figur 9. Förekomst av skibord (överfallsvärn).

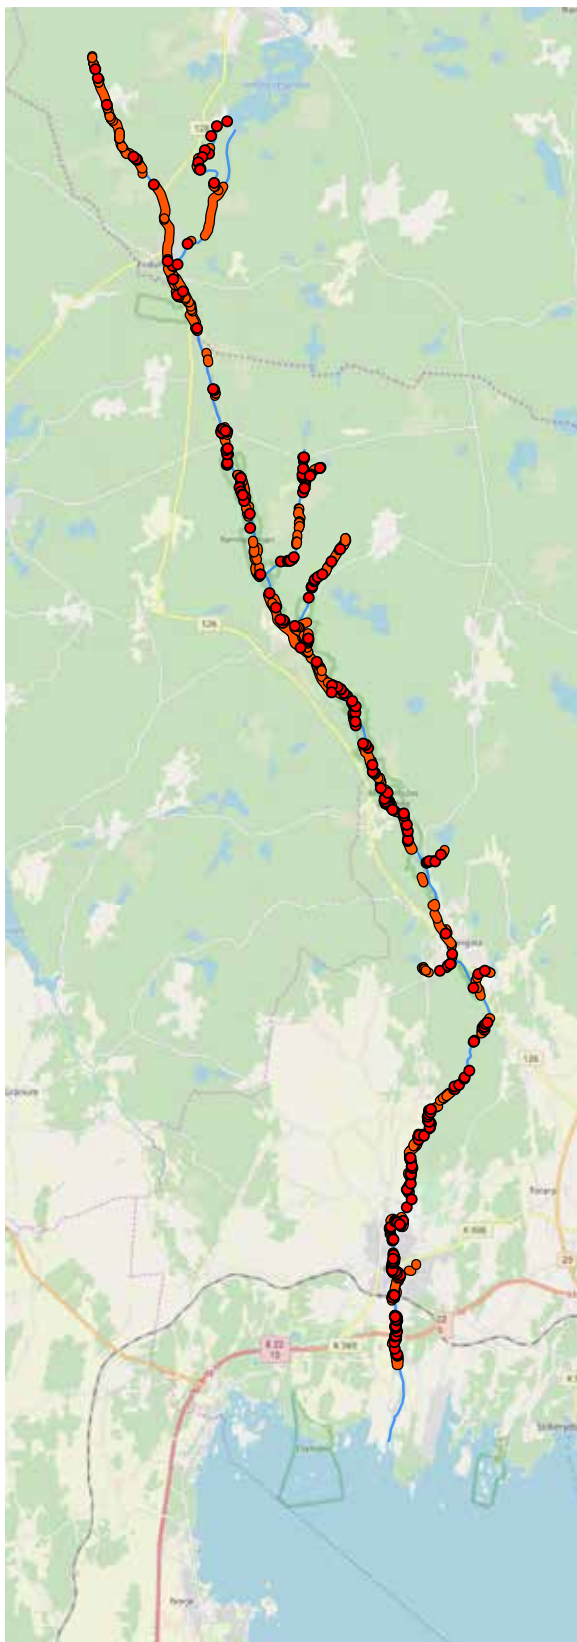
Figur 14. Stor negativ påverkan.

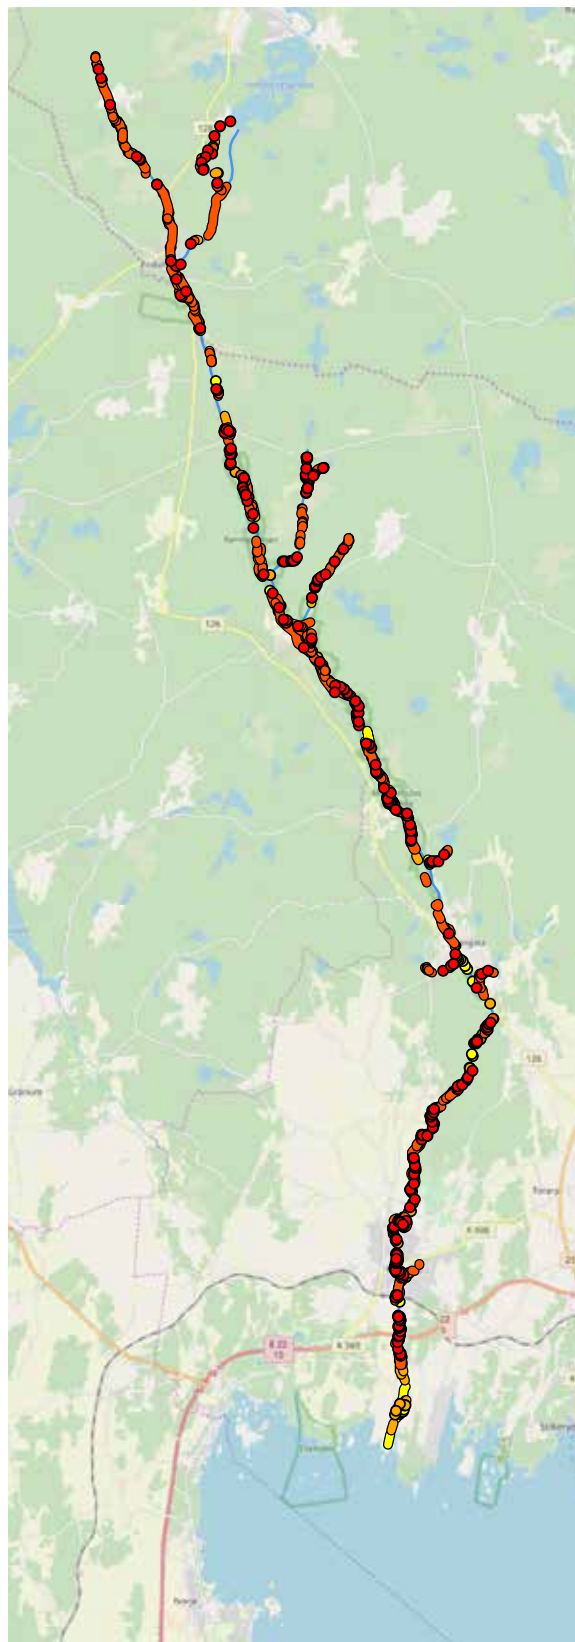
Figur 15. All negativ påverkan: gul = liten negativ påverkan, orange = medelstor negativ påverkan, röd = stor negativ påverkan.

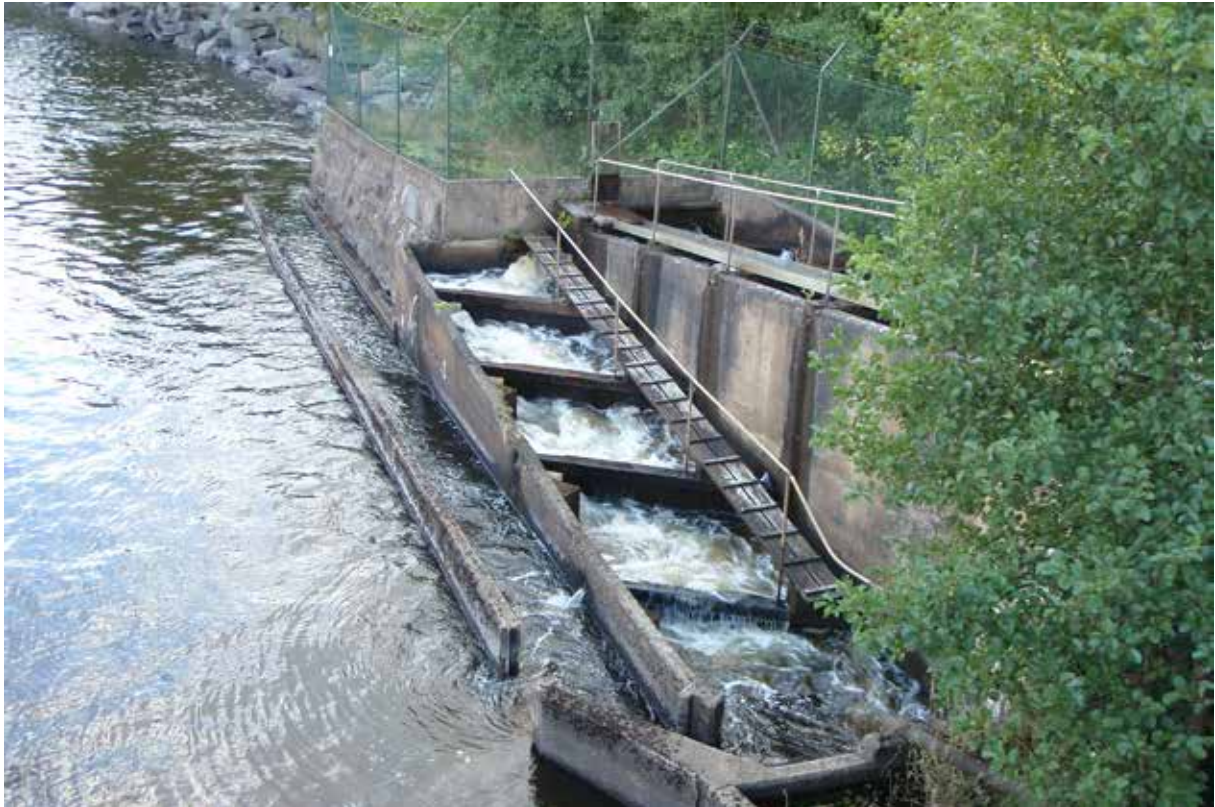
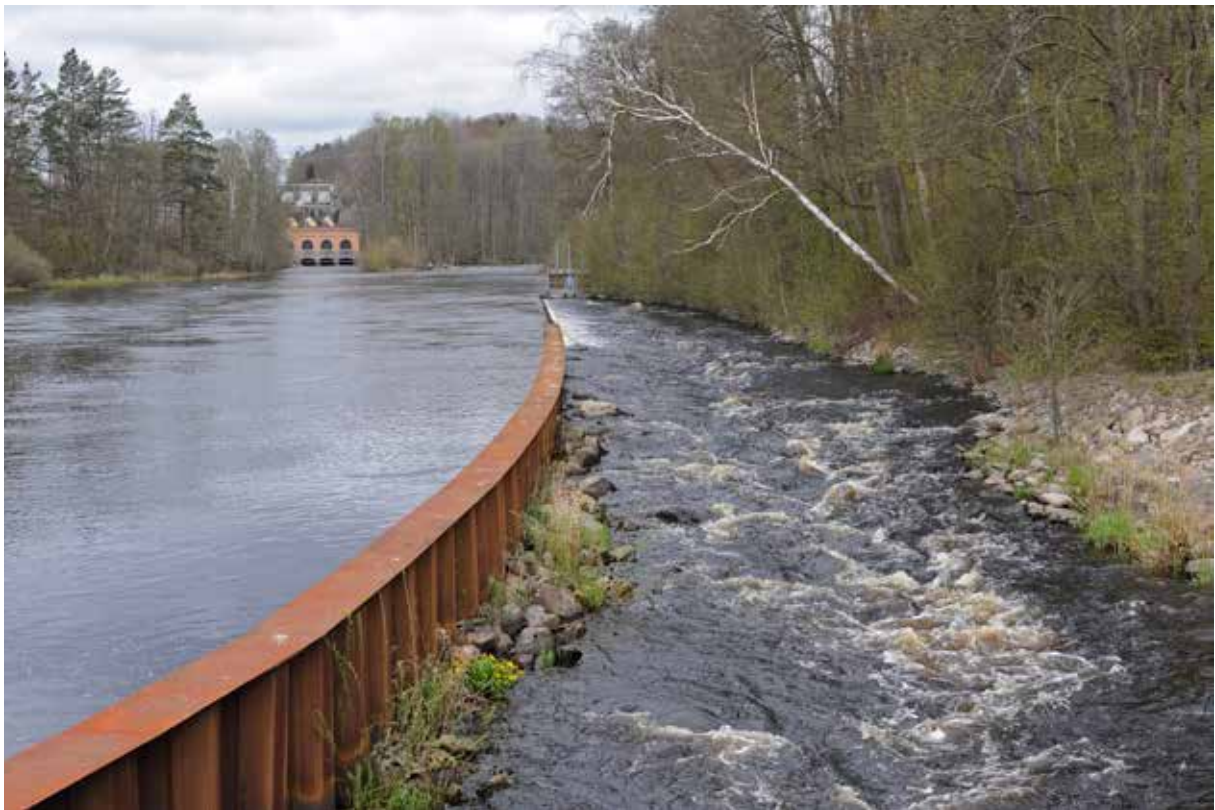
*Figur 21. I Mörrumsån finns anlagda fiskvägar förbi de flesta kraftverken. Teknisk fiskväg i form av en slitsränna vid Marieberg (ovan; borttagen i samband med utrivningen av Mariebergs kraftverk sommaren 2020) och inlöp i form av en avskild sidofåra vid Hemsjö nedre (nedan).*
