## **Teknisk beskrivning**

Utrivning av dammtröskel vid Linnebjörkesjöns utlopp

Växjö Kommun, Kronobergs län

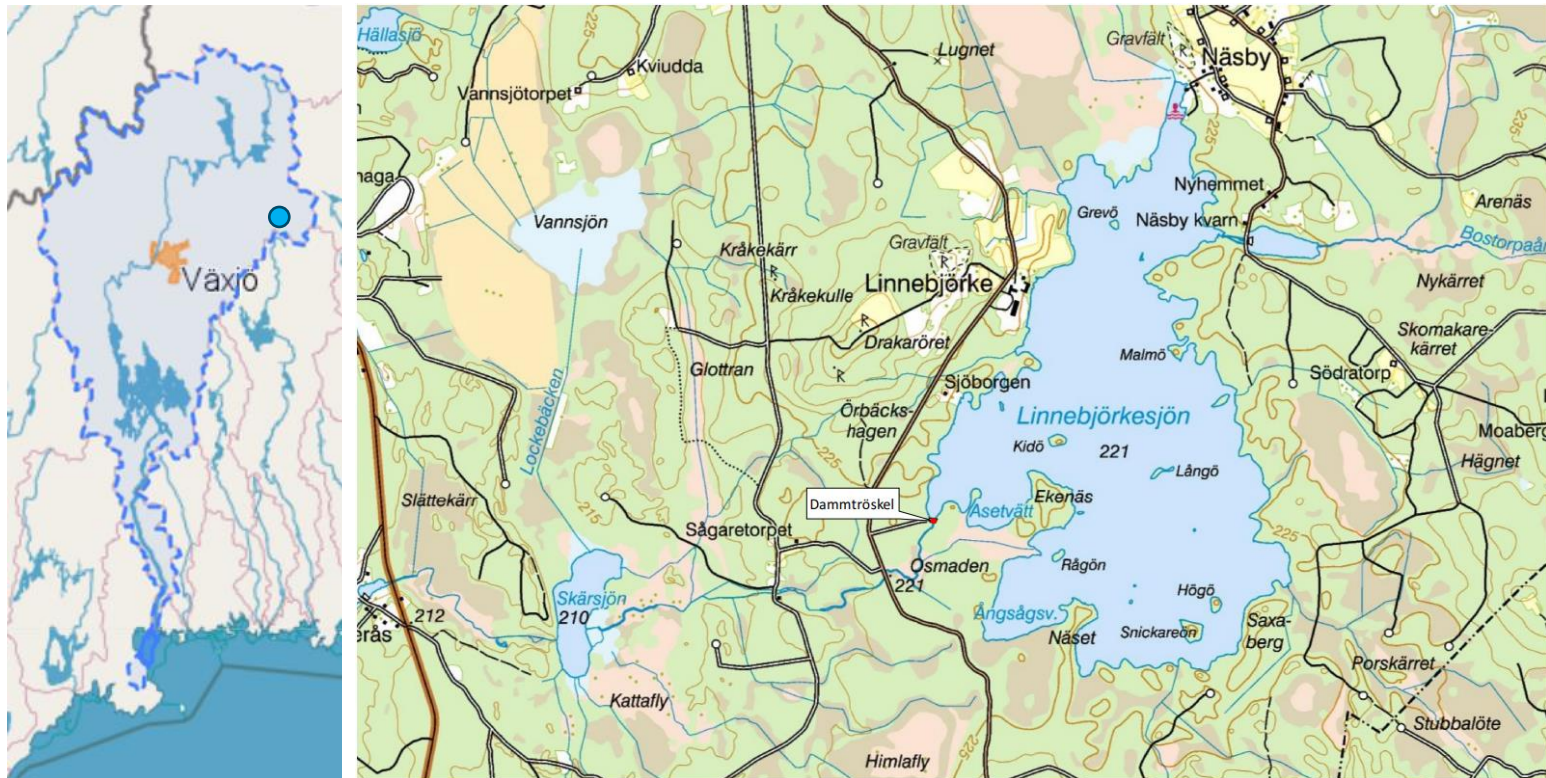
*Figur 1.1. Till vänster: Linnebjörkesjöns läge i Mörrumsåns avrinningsområde markerat med blå prick (SMHI, 2023). Till höger: Översiktskarta Linnebjörkesjön och dammtröskelns läge (urklipp ur Bilaga C1).*

Linnebjörkesjön ligger i Växjö kommun i nordöstra delen av Kronobergs län och ingår i Mörrumsåns huvudavrinningsområde (SMHI, 2023). Sjön har en area omkring 4 km<sup>2</sup> (VISS, 2022) och avvattnas av Linnebjörkeån i sjöns västra ände. Efter cirka 3 kilometer, nedströms Skärsjön byter Linnebjörkeån namn till Kårestadån, se *Figur 1.1*.

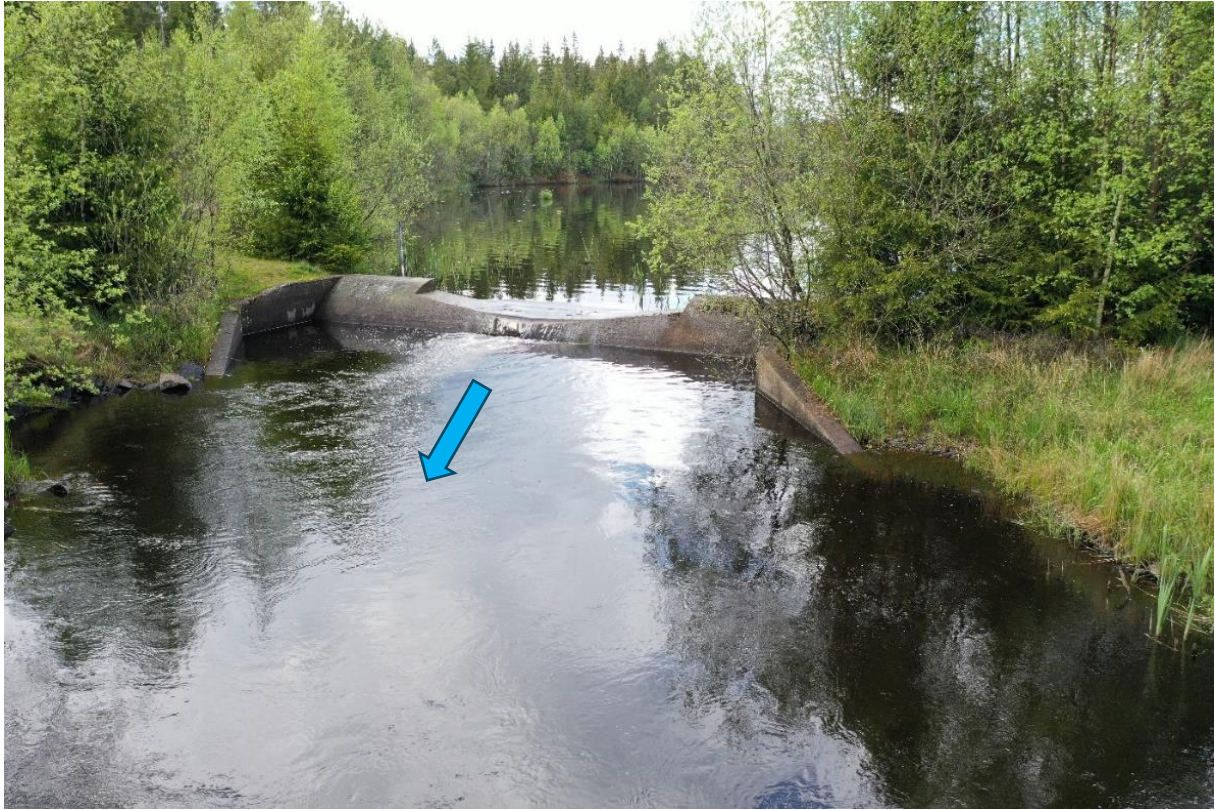
*Figur 4.1. Betongtröskeln i Linnebjörkesjöns utlopp sedd från nedströmssidan.*

Dammen i Linnebjörkesjöns utlopp är en fyllningsdamm med ett icke reglerbart utskov i betong, se Figur 4.1.

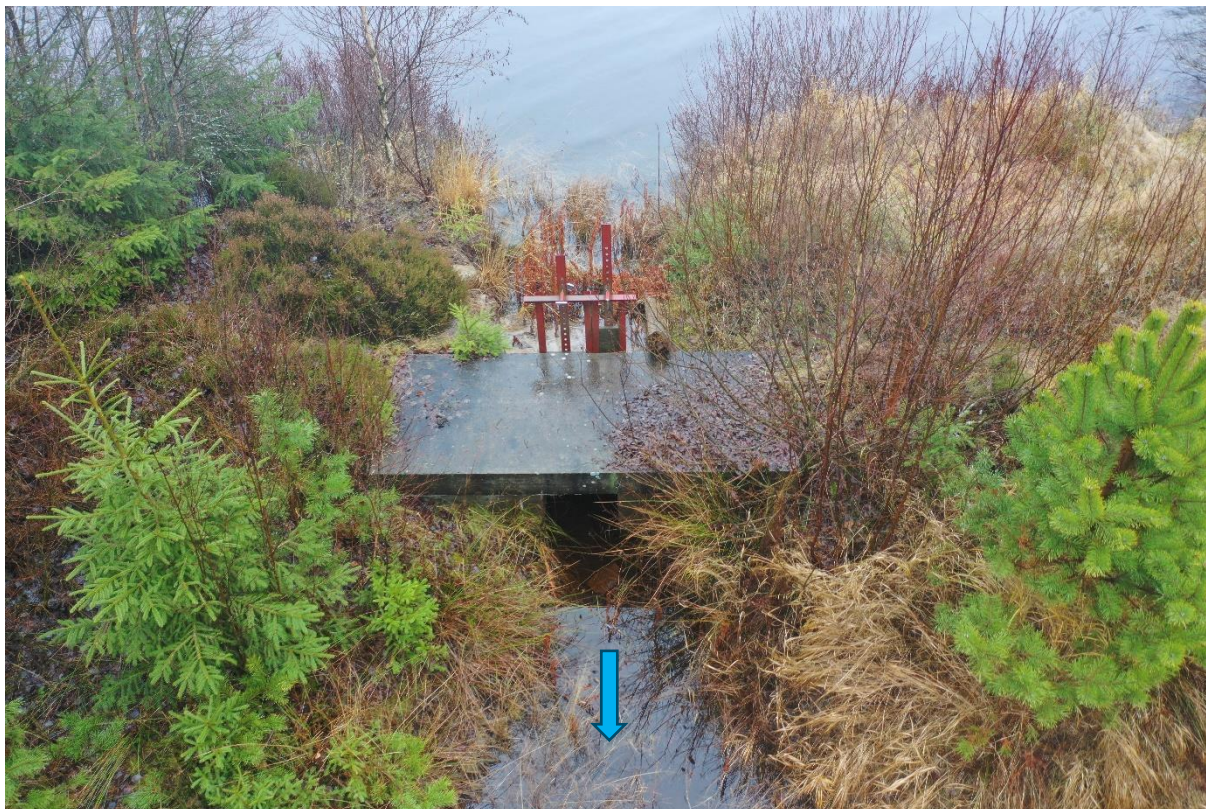
*Figur 4.2. Reglerdamm i utloppet till faunapassagen sedd från nedströmssidan.*

På höger sida om betongtröskeln i strömningsriktningen finns ett mindre reglerutskov med två spetluckor som leder till en faunapassage som anlades år 2007. Vid reglerutskovet finns även en liten bro bestående av två landfästen och en platta i betong, se *Figur 4.2*.

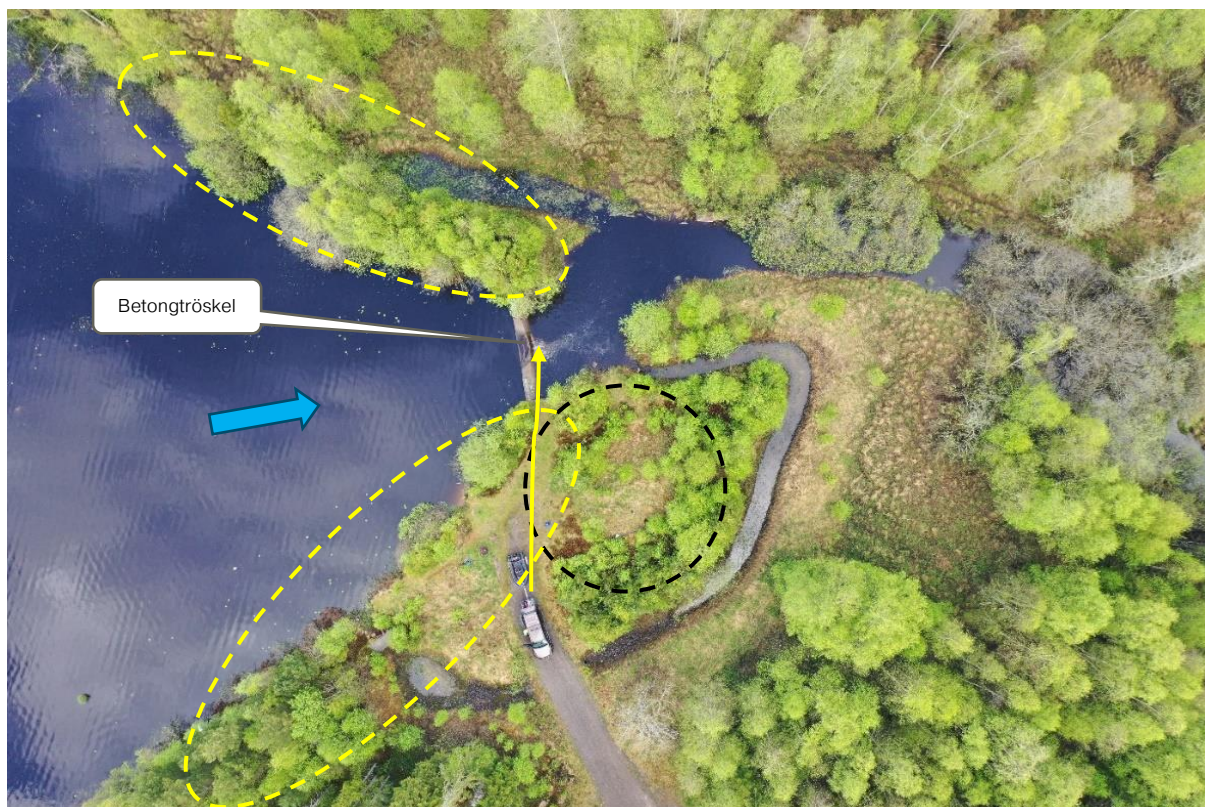
*Figur 5.1. Översiktskarta arbetsområde Linnebjörkesjöns utlopp. Tillfartsväg är markerad med gul pil. Dammvallarna är markerade med gulstreckade ellipser och upplagsplatsen är markerad med svartstreckad cirkel.*

Tillfartsväg finns ända fram till dammläget. Plats för tillfällig upplags- samt uppställningsplats bereds intill tillfartsvägen nära dammläget, se *Figur 5.1*. Total yta för arbetsområdet uppgår till cirka 8000 m<sup>2</sup> och omfattar endast fastigheten Dädesjö-Linnebjörke 1:7. Arbetsområdet avgränsas om nödvändigt under arbetstiden enligt branschföreskrifter.
